1. Identification du puits			
Nom du puits	Laduboro No 1, La Baie Yamaska		
Numéro du puits	A061		
MRC	Nicolet-Yamaska		
Municipalité	Baie-du-Febvre

2. Informations générales sur l'inspection			
Inspecteur	David Fortin		
Inspecteur	Pierre-François Côté		
Accompagné de			
Système géodésique	NAD 83		
Format des coordonnées	Degré décimaux		
Type inspection	Complète		
Date	2019-06-27		
Vérification sécurité	Effectuée		
Heure de début et fin	13h00 à 14h00		
Conditions météorologiques	Nuageux		
Température ambiante (°C)	20

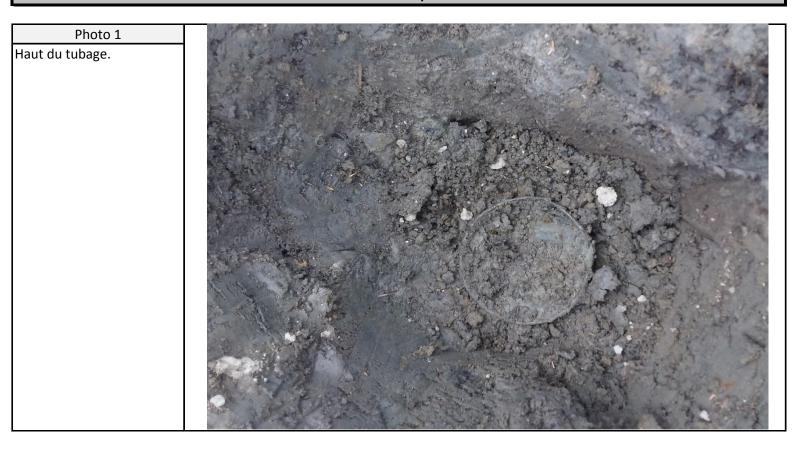
Le puits est localisé, car le haut du tubage a été déterré. Aucune migration ni émanation de gaz au tubage n'ont été détectées. Aucun indice organoleptique de contamination de l'eau et/ou du sol n'a été observé. Pour ces raisons, l'état du puits est : Non-Problématique.
