DIRECTION DU BUREAU DES HYDROCARBURES

1. Identification du puits		
Nom du puits	Cabane Ronde	
Numéro du puits	B030	
MRC	Les Moulins	
Municipalité	Mascouche

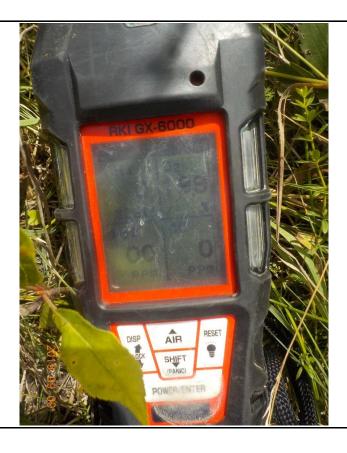
Photo 2

Mesure de gaz à 4 mètres du puits

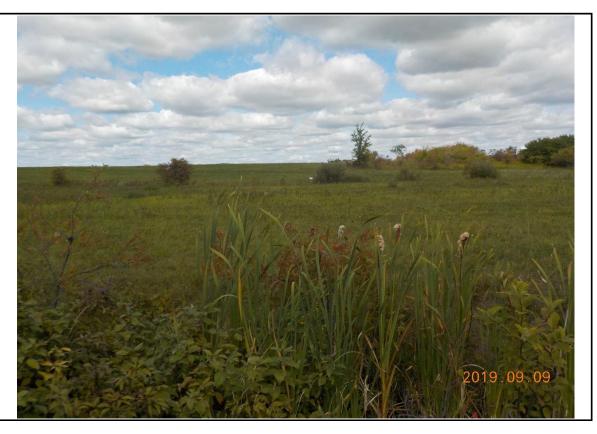
Photo 3

Emplacement du puits vu de la route (pancarte à gauche d'un arbuste)
