DIRECTION DU BUREAU DES HYDROCARBURES

1. Identification du puits		
Nom du puits	Prospère, Verchères No 7	
Numéro du puits	3137	
MRC	Marguerite-D'Youville	
Municipalité	Verchères

2. Informations générales sur l'inspection			
Inspecteur	Vernhar Beaulac		
Inspecteur	Johnson Predin		
Accompagné de			
Système géodésique	NAD 83		
Format des coordonnées	Degré décimaux		
Type inspection	Complète		
Date	2019-10-29		
Vérification sécurité	Effectuée		
Heure de début et fin	15h00 à 16h00		
Conditions météorologiques	Ensoleillé		
Température ambiante (°C)	15

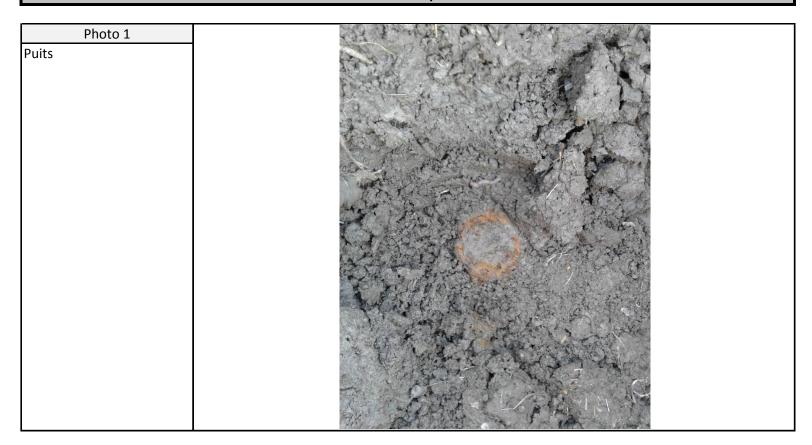
Le puits est localisé, car le haut du tubage a été déterré. Aucune migration ni émanation de gaz au tubage n'ont été détectées. Aucun indice organoleptique de contamination de l'eau et/ou du sol n'a été observé. Pour ces raisons, l'état du puits est : Nonproblématique.

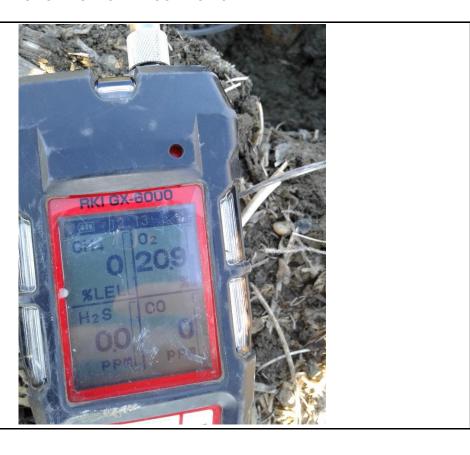
Photo 2
Test de migration
