DIRECTION DU BUREAU DES HYDROCARBURES

1. Identification du puits		
Nom du puits	Québec Natural Gas No 1, L'Épiphanie	
Numéro du puits	A141	
MRC	L'Assomption	
Municipalité	L'Épiphanie

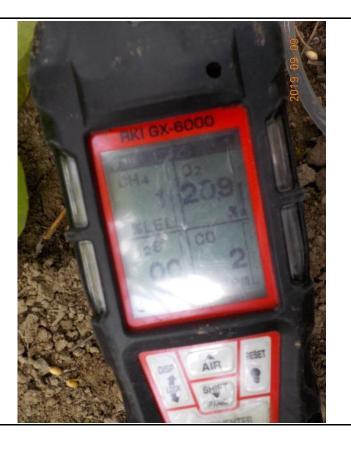
Photo 2

Des valeurs non-significatives de méthane ont été obtenues lors du test de migration et sont probablement dues à une dérive du capteur de l'appareil de mesure. Par conséquent, les concentrations de méthane aux points de mesures sont considérées comme nulles.

Mesure de gaz à 4 mètres du puits

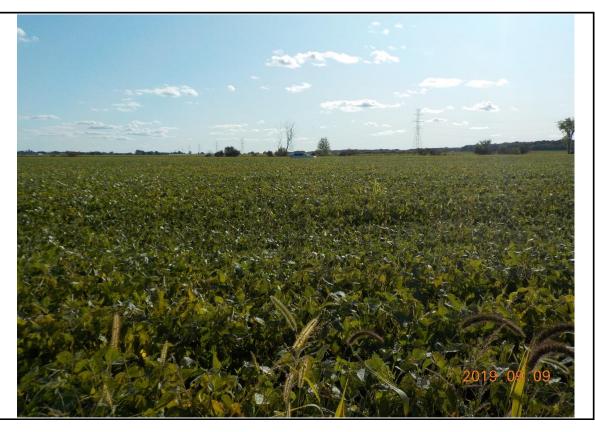
Photo 3

Vue sur l'emplacement du puits depuis la pancarte (en direction de la voiture et environ à 30 mètres de celle-ci)
