RAPPORT D'INSPECTION DE PUITS INACTIF

DIRECTION DU BUREAU DES HYDROCARBURES

Nom du puits	Senneterre métal, Gélinas No 2, Sainte-Angèle
Numéro du puits	A119
MRC	Bécancour
Municipalité	Bécancour

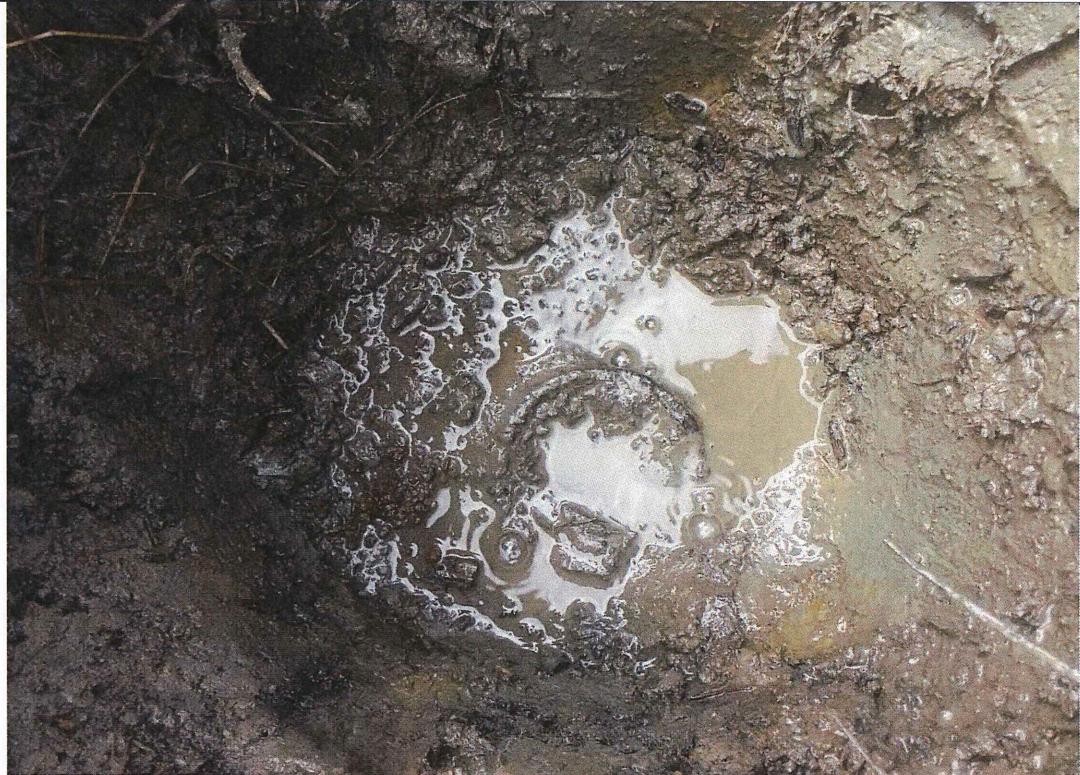
Photo 1

Observation	Coordonnées GPS	Intensité du signal
Tubage déterré	46,3566,-72,46864	Très fort
Commentaires		
Puits à environ 2,3 mètres à l'est du fossé.

Élément à vérifier	Description	Commentaires
Tête de puits	Absente	
Évent de surface	Absent	
Profondeur des tubages (cm)	35	
Hauteur des tubages au dessus du sol (cm)		
Diamètre du tubage extérieur (cm)	10	
Présence d'une plaque soudée sur le tubage	Non	
Présence de ciment obturant le tubage	Non	
Test de l'eau savonneuse	Présence de bulles	
Panneau d'identification	Non	
Les coordonnées GPS de précision ont été prises	Oui

Haut du tubage.

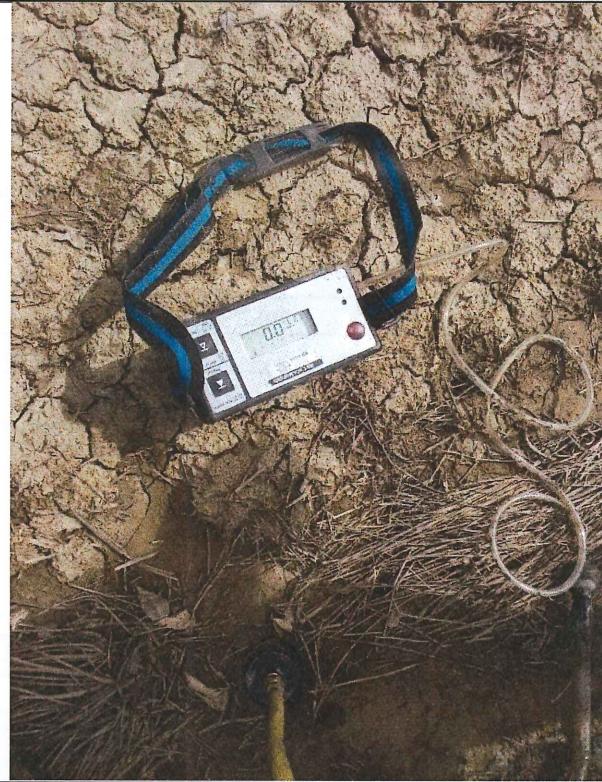
Photo 2

Point de mesure	%LIE	%GAZ
Au tubage ou à l'évent		5
#1 À l'intérieur de 50 centimètres	14	
#2 À l'intérieur de 50 centimètres	0	
#1 À 4 mètres	0	
#2 À 4 mètres	0	
#3 À 4 mètres	0	
#4 À 4 mètres	0

Aucune migration à 4m.

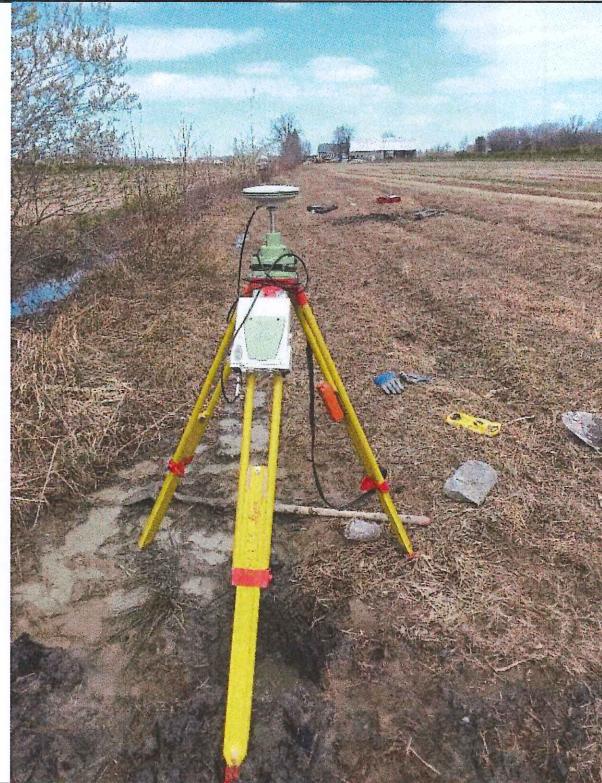
Photo 3

Site de l'inspection.
