DIRECTION DU BUREAU DES HYDROCARBURES

Nom du puits	Bartech, Lac Matapédia No 1
Numéro du puits	C125
MRC	La Matapédia
Municipalité	Val-Brillant

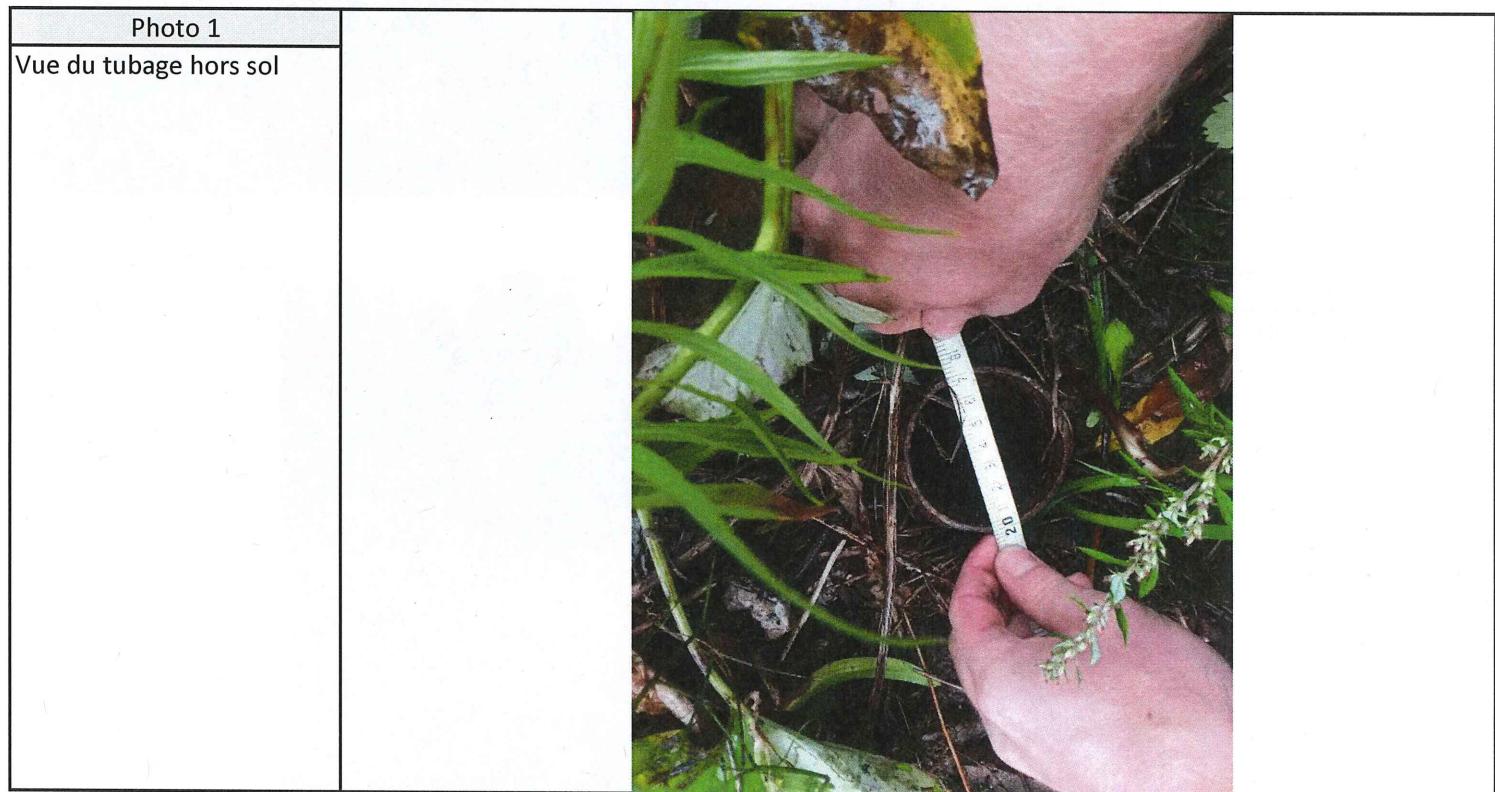
Photo 2

Aucune migration mesurée.
