## **DIRECTION DU BUREAU DES HYDROCARBURES**

1. Identification du puits	
Nom du puits	Vanguard No 1, Saint-Etienne
Numéro du puits	B173
MRC	Trois-Rivières
Municipalité	Trois-Rivières

2. Informations générales sur l'inspection			
Inspecteur	Vernhar Beaulac		
Inspecteur	Kym Bernard		
Accompagné de			
Système géodésique	NAD 83		
Format des coordonnées	Degré décimaux		
Type inspection	Complète		
Date	2019-05-27		
Vérification sécurité	Effectuée		
Heure de début et fin	13h00 à 14h45		
Conditions météorologiques	Ensoleillé		
Température ambiante (°C)	15

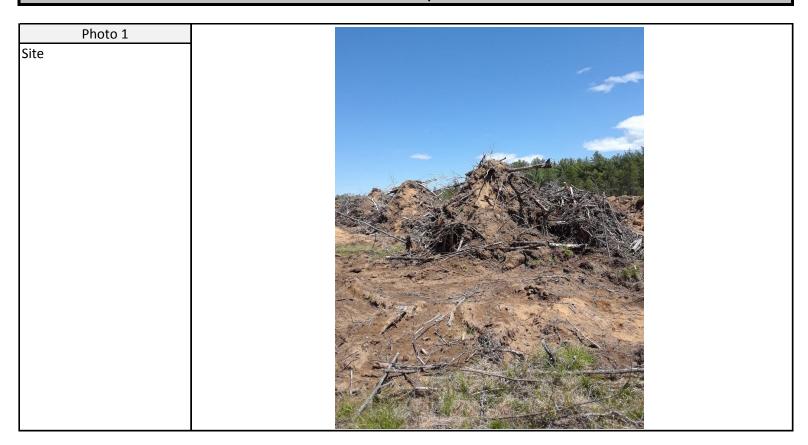
# Photos de l'inspection

Le terrain est une nouvelle sablière. Le sol a été extrêmement remanié. (Forêt défriché, amoncellement d'arbres et bloc de béton)

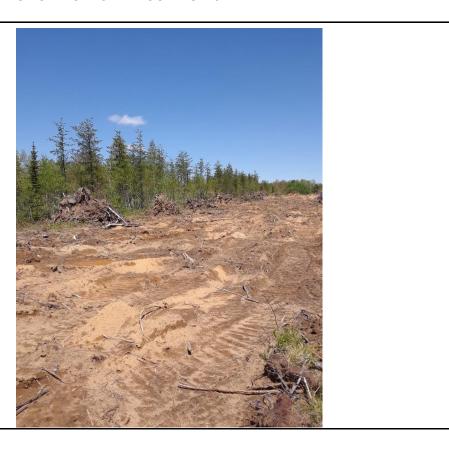
Photo 2

Site

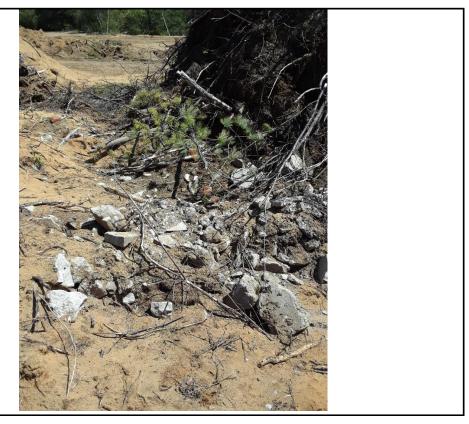
Photo 3
Site
