## **DIRECTION DU BUREAU DES HYDROCARBURES**

1. Identification du puits		
Nom du puits	Oil Selections No 24	
Numéro du puits	A098	
MRC	L'Assomption	
Municipalité	L'Assomption

2. Informations générales sur l'inspection			
Inspecteur	Pierre-François Côté		
Inspecteur	David Fortin		
Accompagné de			
Système géodésique	NAD 83		
Format des coordonnées	Degré décimaux		
Type inspection	Complète		
Date	2019-06-19		
Vérification sécurité	Effectuée		
Heure de début et fin	7h30 à 8h45		
Conditions météorologiques	Nuageux		
Température ambiante (°C)	20

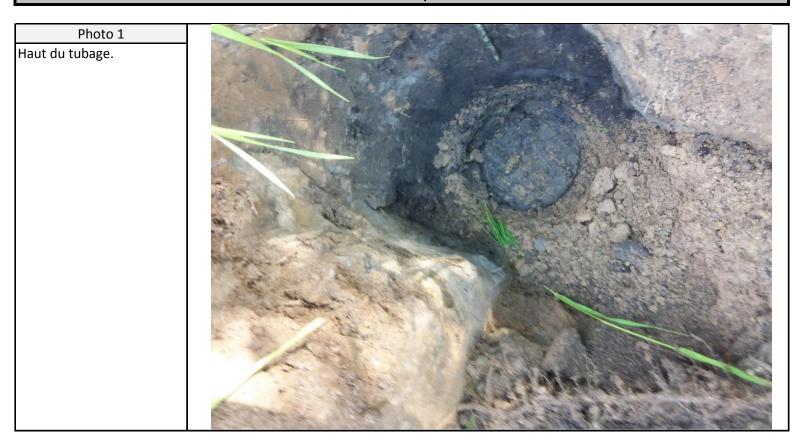
7. Indices en surface d'anciens forages				
Туре	Mode de récupération suggéré			
Tubages en acier				
Commentaires				
Partie supérieure coupée du tubage est enfouie à côté du tubage.

9. Localisation du puits		
Observation	Coordonnées GPS	Intensité du signal
Tubage déterré	45,87615,-73,36933	Très fort
Commentaires	5
