DIRECTION DU BUREAU DES HYDROCARBURES

1. Identification du puits	
Nom du puits	Prospère, Verchères No 1a
Numéro du puits	B128
MRC	Marguerite-D'Youville
Municipalité	Verchères

2. Informations générales sur l'inspection			
Inspecteur	Myriam Cadotte		
Inspecteur	Johnson Predin		
Accompagné de			
Système géodésique	NAD 83		
Format des coordonnées	Degré décimaux		
Type inspection	Complète		
Date	2019-09-26		
Vérification sécurité	Effectuée		
Heure de début et fin	9h30 à 16h00		
Conditions météorologiques	Pluie intermittente		
Température ambiante (°C)	20

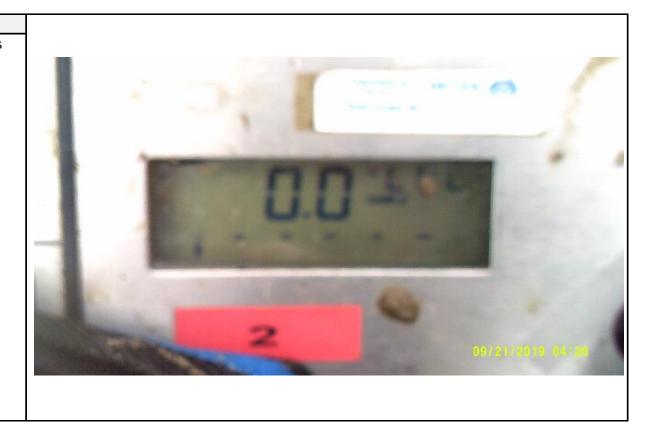
Photo 2 Mesure prise à 4 mètres du puits pour le test de migration

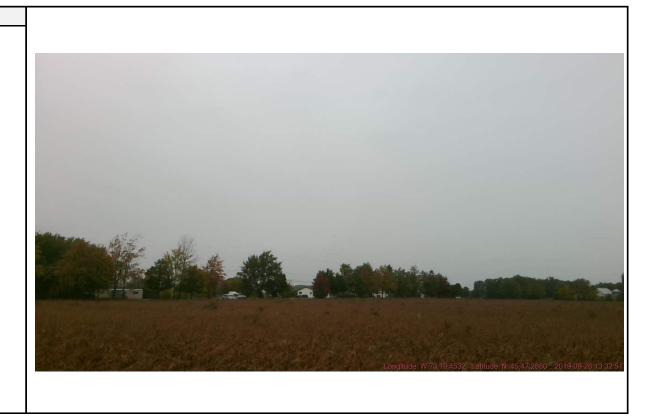
Photo 3
Photo du site vers
l'emplacement du puits
