# **DIRECTION DU BUREAU DES HYDROCARBURES**

1. Identification du puits		
Nom du puits	Goyette	
Numéro du puits	A052	
MRC	Montréal	
Municipalité	Montréal	
Numéro de lot	53-54

2. Informations générales sur l'inspection			
Inspecteur	Myriam Cadotte		
Inspecteur	Johnson Predin		
Accompagné de			
Système géodésique	NAD 83		
Format des coordonnées	Degré décimaux		
Type inspection	Complète		
Date	2019-10-22		
Vérification sécurité	Effectuée		
Heure de début et fin	16h45 à 17h45		
Conditions météorologiques	Nuageux		
Température ambiante (°C)	17

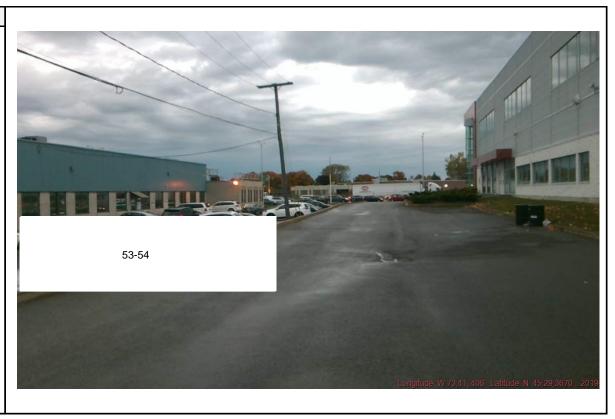
# Photo 1 Vue à l'emplacement des coordonnées géographiques de la source Imagerie

Le point SIGPEG (45,4925476317, -73,6818792944) est situé en plein milieu d'une bâtisse. Le repérage a été effectué seulement près des côtés Est et Ouest. Selon la documentation, le point le plus probable serait le point Imagerie.

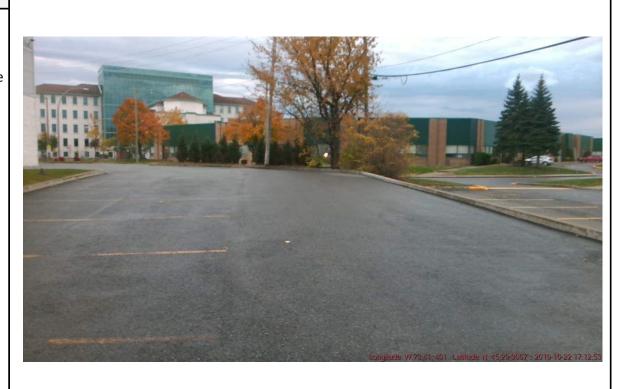
#### Photo 2

Deuxième vue à l'emplacement des coordonnées géographiques de la source Imagerie

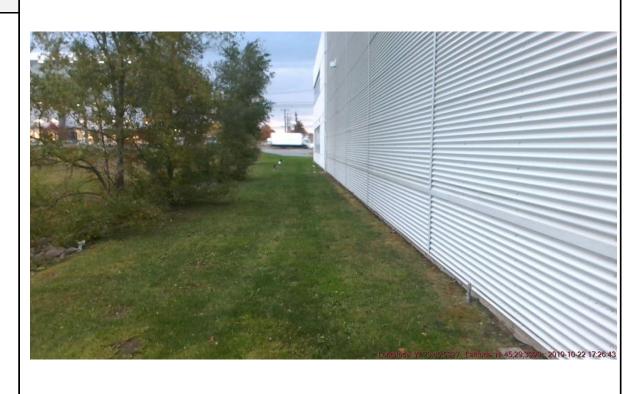
# Photo 3

Vue à environ 40 m de l'emplacement des coordonnées géographiques 45,4925476317, -73,6818792944 (SIGPEG)
