DIRECTION DU BUREAU DES HYDROCARBURES

Nom du puits	Impérial Lowlands, Verchères No 1
Numéro du puits	A075
MRC	Marguerite-D'Youville
Municipalité	Verchères

RAPPORT D'INSPECTION DE PUITS INACTIF

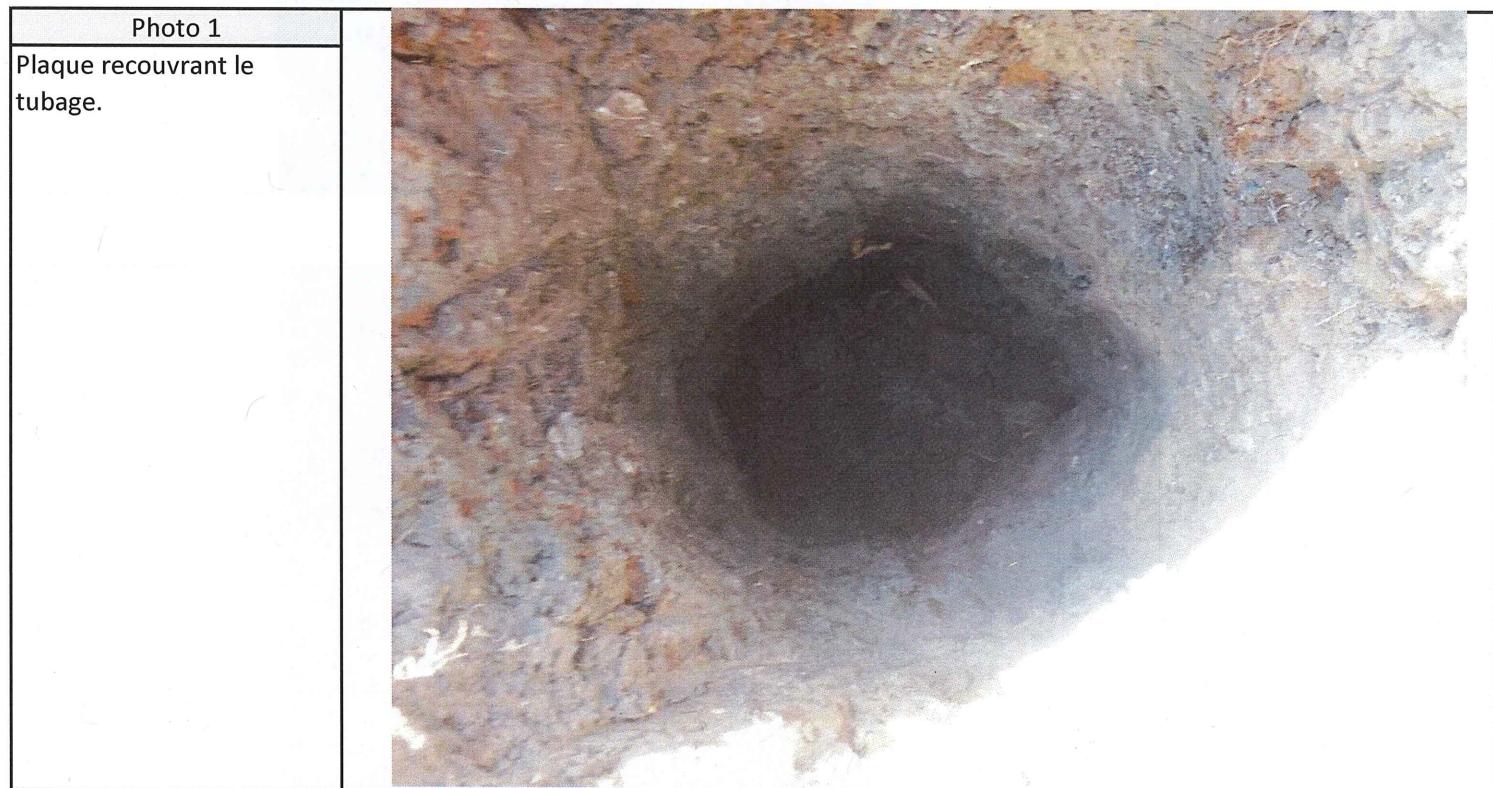
Observation	Coordonnées GPS	Intensité du signal
Signal magnétique probant avec forte émanation	45,738988, -73,368447	Très fort
Commentaires		
Plaque recouvrant le tubage. Le signal magnétique est très fort avec une faible émanation.

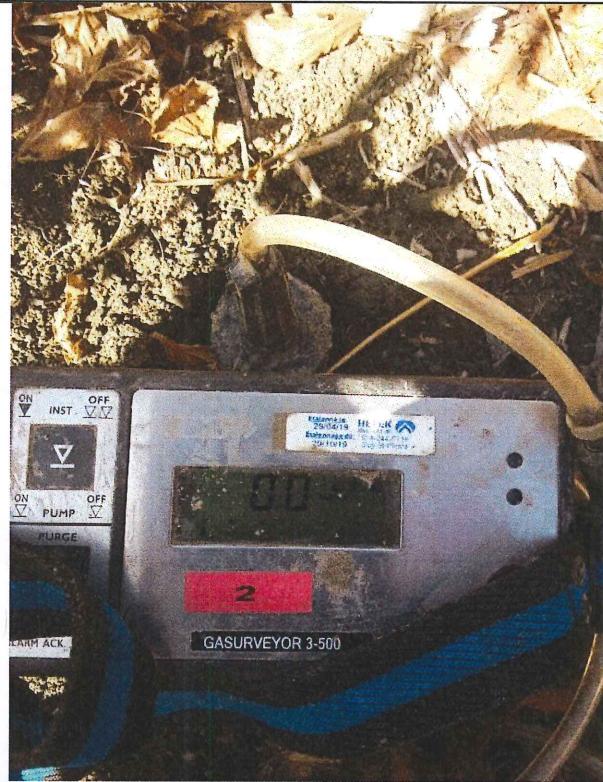
Photo 2

Aucune migration mesurée.

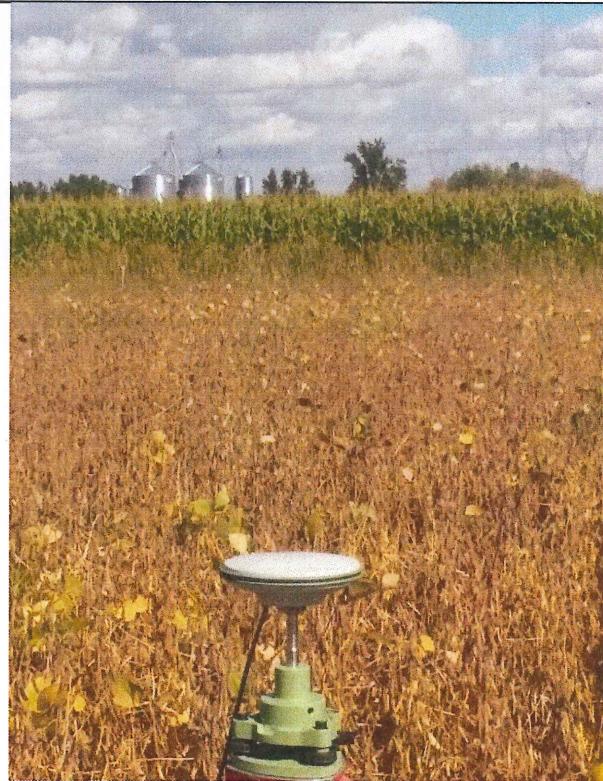
Photo 3

Site de l'inspection.
