## DIRECTION DU BUREAU DES HYDROCARBURES

Nom du puits	Senneterre No 2, Saint-Grégoire
Numéro du puits	A143
MRC	Bécancour
Municipalité	Bécancour

## 2. Informations générales sur l'inspection

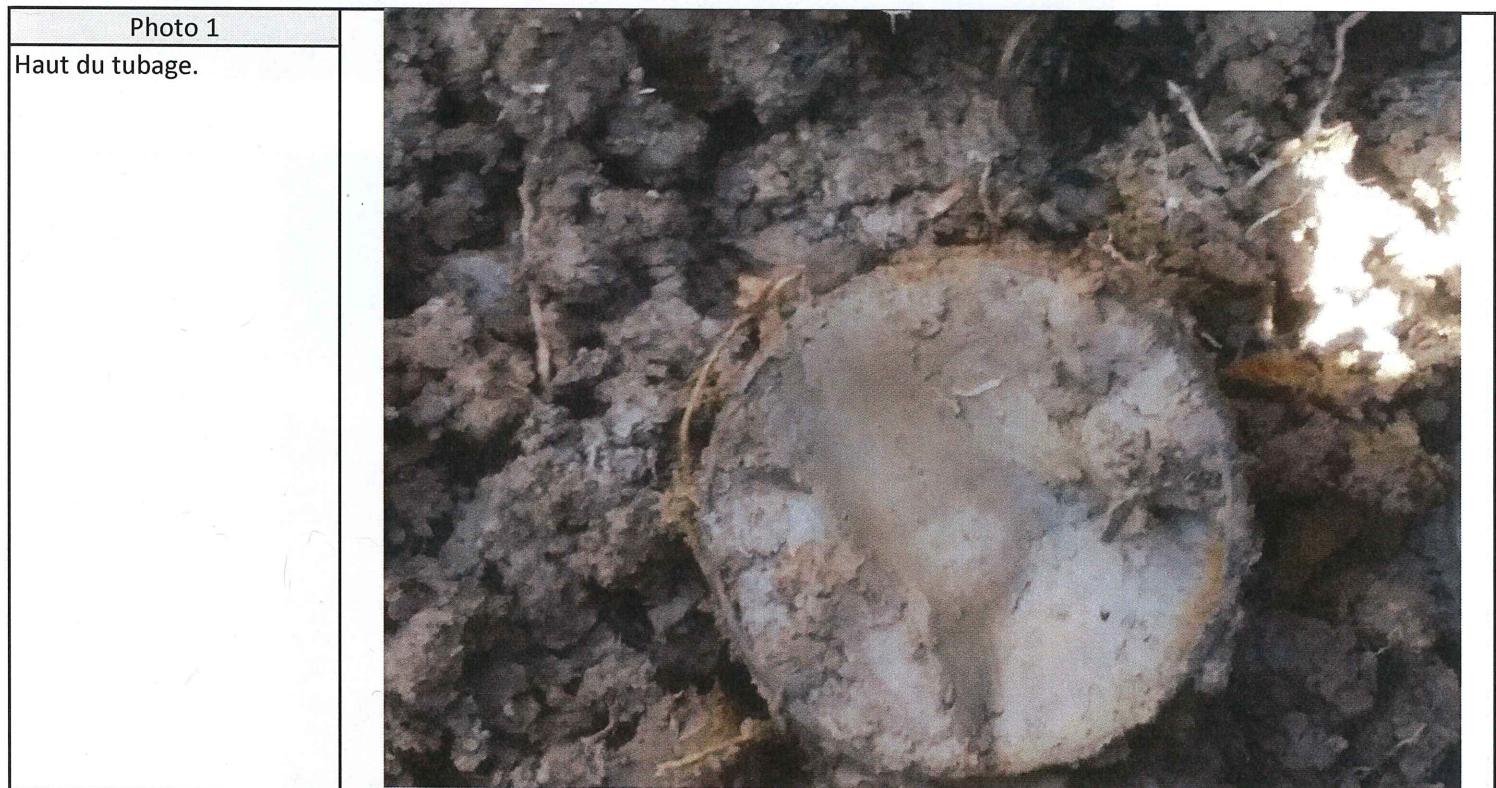
**Photo 2**

Aucune migration mesurée.

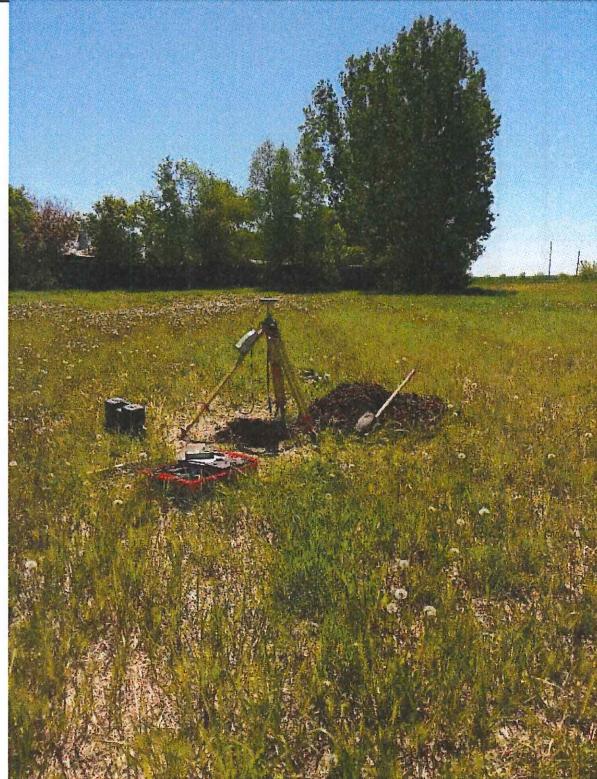
**Photo 3**

Site de l'inspection.
