DIRECTION DU BUREAU DES HYDROCARBURES

1. Identification du puits		
Nom du puits	Prospère, Varennes No 9	
Numéro du puits	B118	
MRC	Marguerite-D'Youville	
Municipalité	Varennes

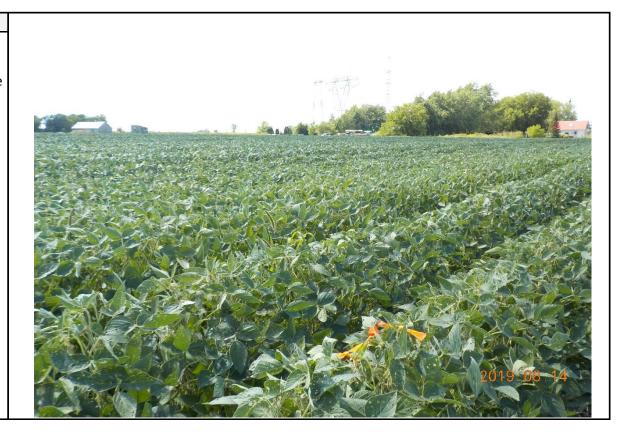
Photo 3

Emplacement des
coordonnées
géographiques de la source
GDH
