DIRECTION DU BUREAU DES HYDROCARBURES

1. Identification du puits			
Nom du puits	Québec Natural Gas No 1, Saint-François-de-Sales		
Numéro du puits	B180		
MRC	Laval		
Municipalité	Laval

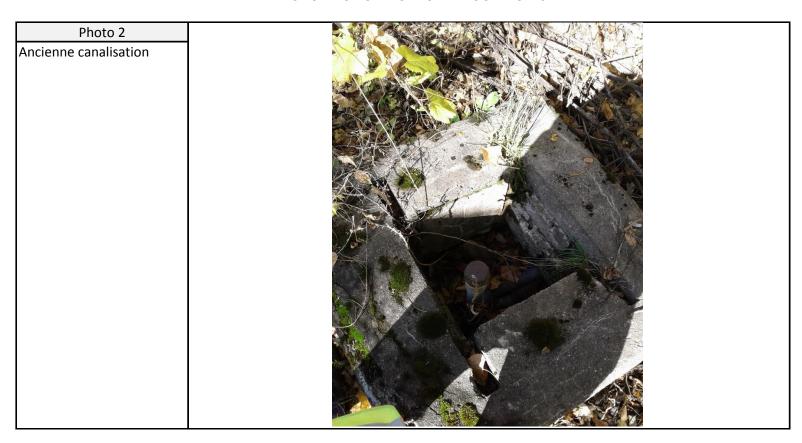
9. Localisation du puits Observation	Coordonnées GPS	Intensité du signal		
Tubage hors sol	45,671833,-73,6316944	Très fort		
Commentaire	s			
Présence de trois tubages nécessitant l'avis de la DBH.

Photo 1	
Tubage localisé

Le puits est localisé, car le haut du tubage est hors-sol. Une inspection supplémentaire est requise afin de réaliser un test de migration de gaz et prendre la mesure des tubages. Aucun indice organoleptique de contamination de l'eau et/ou du sol n'a été observé. Pour ces raisons, l'état du puits est : Travaux à réaliser.
