# **DIRECTION DU BUREAU DES HYDROCARBURES**

1. Identification du puits			
Nom du puits	Eastern Canada No 2		
Numéro du puits	A039		
MRC	Le Haut-Richelieu		
Municipalité	Saint-Valentin

## **RAPPORT D'INSPECTION DE PUITS INACTIF**

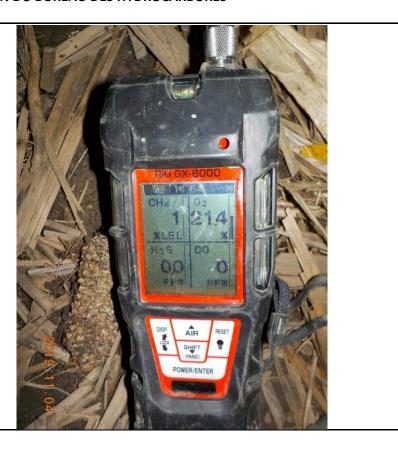
# Photo 2

Des valeurs non-significatives de méthane ont été obtenues lors du test de migration et sont probablement dues à une dérive du capteur de l'appareil de mesure. Par conséquent, les concentrations de méthane aux points de mesures sont considérées

Mesure prise à 4 mètres du puits pour le test de migration

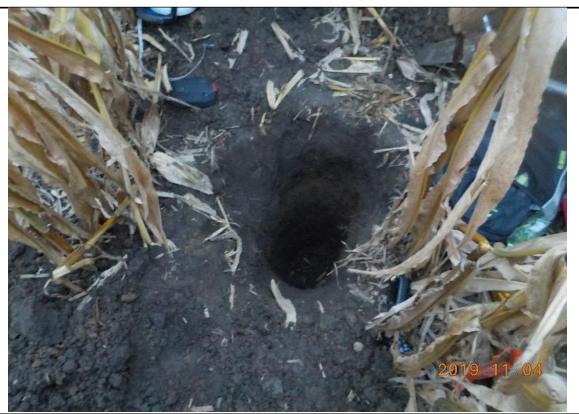
# Photo 3

On n'a pas déterré le puits au complet car il a commencé à faire noir, mais la partie déterrée semblait correspondre à celle d'un puits de 10,75 pouces.

Vue illustrant la profondeur (85 cm) de la partie déterrée du tubage
