DIRECTION DU BUREAU DES HYDROCARBURES

1. Identification du puits		
Nom du puits	Prospère, Varennes No 14	
Numéro du puits	B123	
MRC	Marguerite-D'Youville	
Municipalité	Varennes

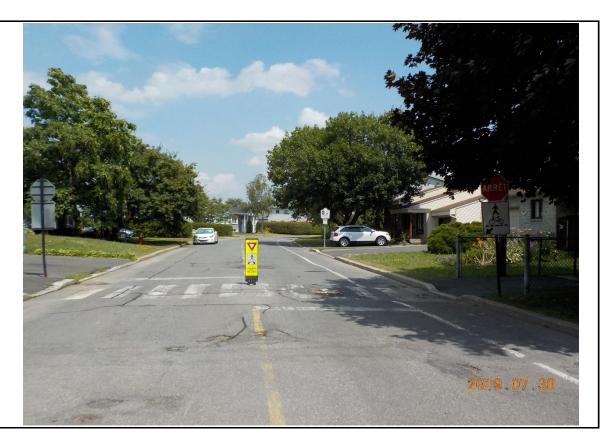
Photo 2

Vue à l'emplacement des coordonnées géographiques 45,6797526371, -73,4264184545 (SIGPEG)
