DIRECTION DU BUREAU DES HYDROCARBURES

1. Identification du puits		
Nom du puits	Impérial Lowlands Associated No 1, York	
Numéro du puits	C081	
MRC	de La Côte-de-Gaspé	
Municipalité	Gaspé	
Numéro de lot	T.N.O.

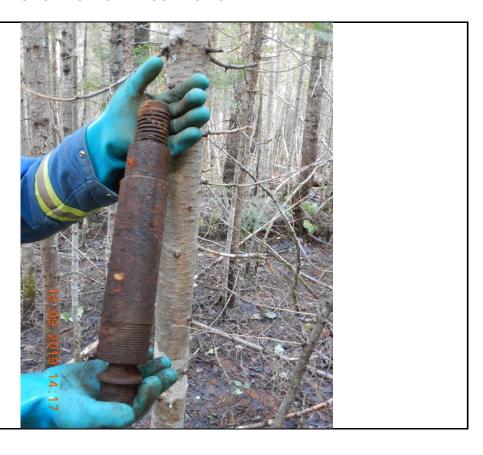
Photo 2 Objet trouvé près de la zone du forage

13. Conclusions et recommandations				
Éléments	Constats	Commentaires		
Le puits est localalisé	Oui			
Risque pour l'environnement	Non-applicable			
Reprendre la recherche	Non			
Statut	Travaux à réaliser			
Coupe du tubage	Non-applicable			
Ramassage des débris d'anciens forages	À faire			
Pancarte	Non-applicable			
Prochaine inspection recommandée	1 an			
Autre		_		
Conclusion

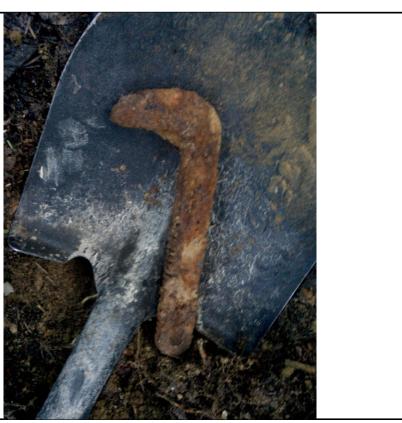
Photo 3
Objet trouvé près de la zone du forage
