RAPPORT D'INSPECTION DE PUITS INACTIF

DIRECTION DU BUREAU DES HYDROCARBURES

Nom du puits	Shell Encal Corridor, Anticosti, Chaloupe No 1
Numéro du puits	D014
MRC	Minganie
Municipalité	L'Île-d' Anticosti

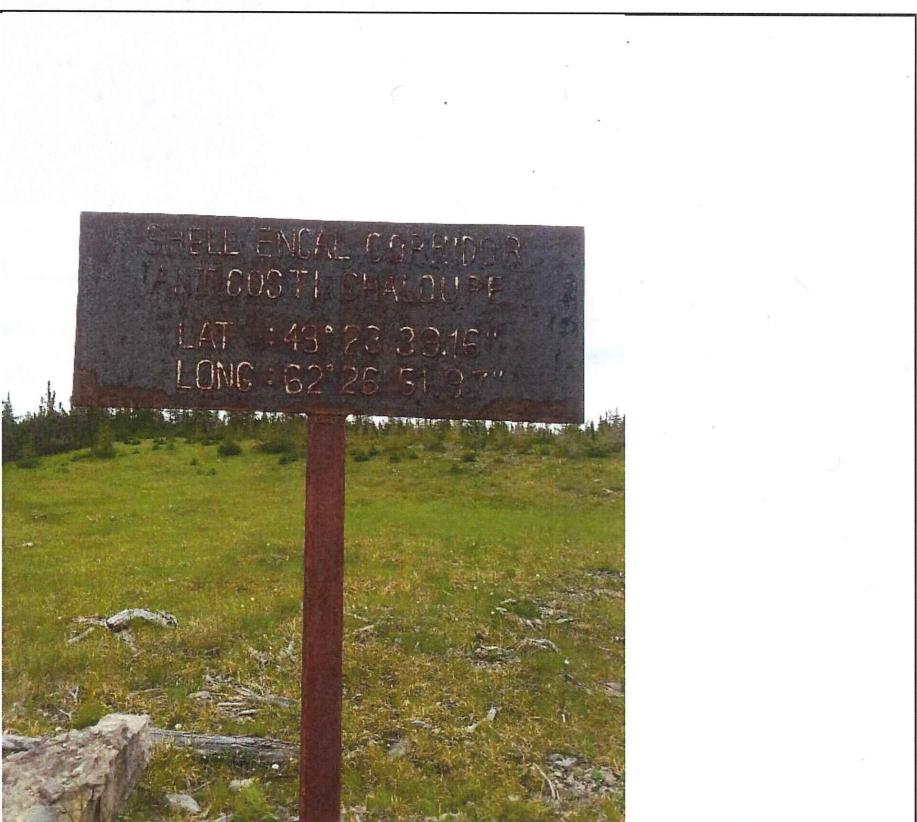
Observation	Coordonnées GPS	Intensité du signal
Panneau d'identification	49,39425,-62,44688	
Commentaires		
Vraisemblablement sous un panneau d'identification.

Photo 1	Panneau d'identification
