## **DIRECTION DU BUREAU DES HYDROCARBURES**

1. Identification du puits		
Nom du puits	Ayers Well No 1	
Numéro du puits	AZ03	
MRC	Argenteuil	
Municipalité	Lachute

2. Informations générales sur l'inspection			
Inspecteur	Vernhar Beaulac		
Inspecteur	Kym Bernard		
Accompagné de			
Système géodésique	NAD 83		
Format des coordonnées	Degré décimaux		
Type inspection	Complète		
Date	2019-09-12		
Vérification sécurité	Effectuée		
Heure de début et fin	10h00 à 11h15		
Conditions météorologiques	Ensoleillé		
Température ambiante (°C)	12

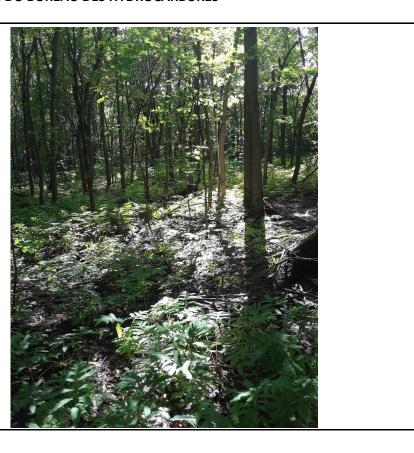
Photo 2 Vue générale du site

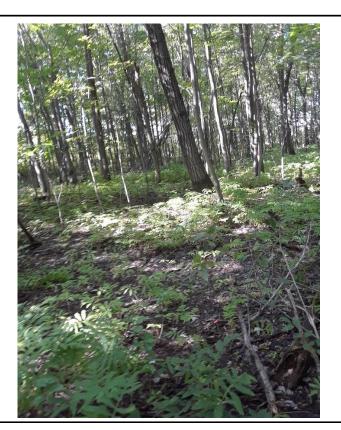
Photo 3 Vue générale du site
