## **DIRECTION DU BUREAU DES HYDROCARBURES**

1. Identification du puits		
Nom du puits	Prospère, Verchères No 8	
Numéro du puits	3138	
MRC	Marguerite-D'Youville	
Municipalité	Verchères

2. Informations générales sur l'inspection			
Inspecteur	Myriam Cadotte		
Inspecteur	Johnson Predin		
Accompagné de			
Système géodésique	NAD 83		
Format des coordonnées	Degré décimaux		
Type inspection	Complète		
Date	2019-08-07		
Vérification sécurité	Effectuée		
Heure de début et fin	15h15 à 16h15		
Conditions météorologiques	Nuageux		
Température ambiante (°C)	25

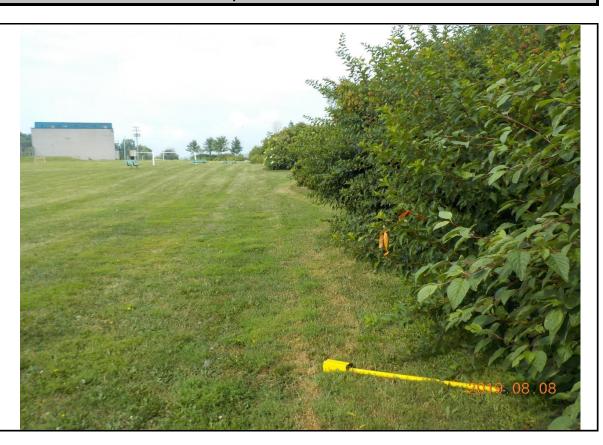
Photo 1
Vue sur l'emplacement des coordonnées géographiques de la source GDH

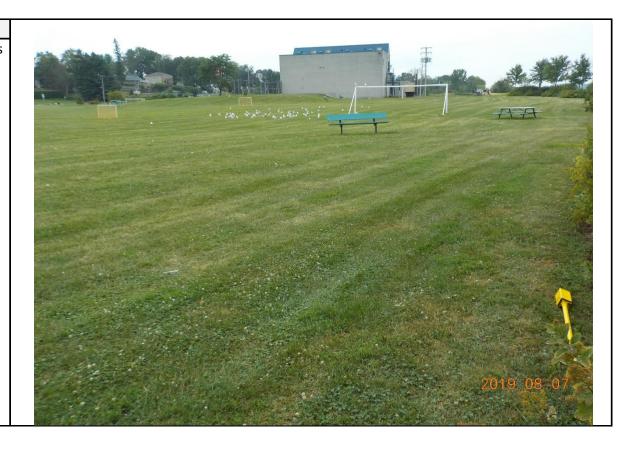
#### Photo 2

Vue sur l'emplacement des coordonnées géographiques 45,7775754164, -73,359660353 (SIGPEG)

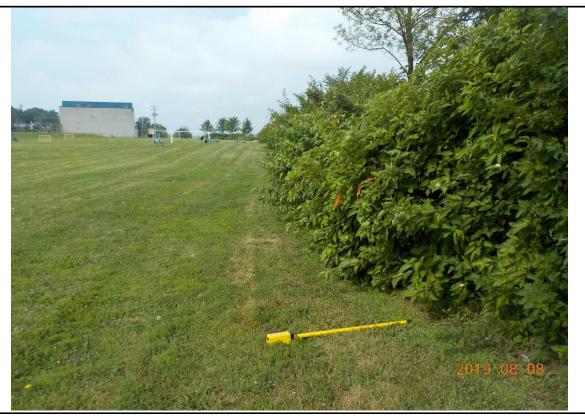
## Photo 3

Vue sur l'emplacement des coordonnées géographiques 45,7778217413, -73,3583093617 (SIGPEG)
