# **DIRECTION DU BUREAU DES HYDROCARBURES**

1. Identification du puits		
Nom du puits	C.P.C. No 10	
Numéro du puits	C013	
MRC	La Côte-de-Gaspé	
Municipalité	Gaspé

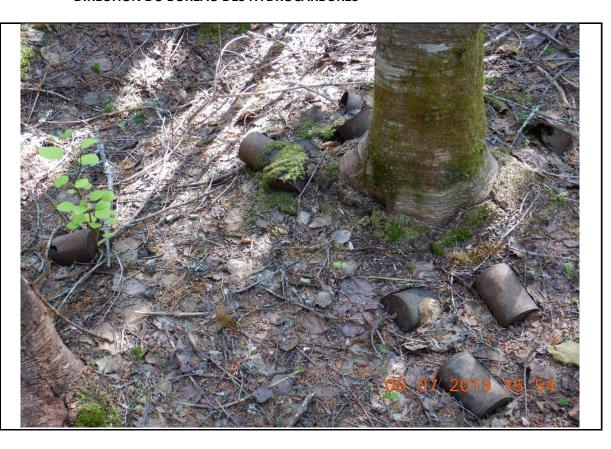
Photo 2 Boîtes de conserve trouvées sur le site.

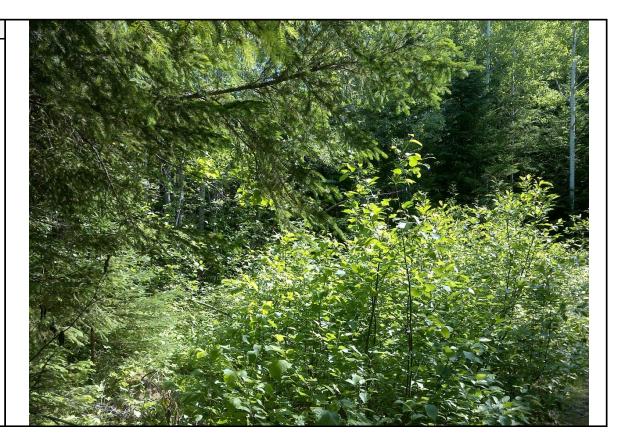
Photo 3 Végétation près du site.
