DIRECTION DU BUREAU DES HYDROCARBURES

1. Identification du puits		
Nom du puits	Lanoraie No 1	
Numéro du puits	B140	
MRC	D'Autray	
Municipalité	Lanoraie

2. Informations générales sur l'inspection		
Inspecteur	Myriam Cadotte	
Inspecteur	Johnson Predin	
Accompagné de		
Système géodésique	NAD 83	
Format des coordonnées	Degré décimaux	
Type inspection	Complète	
Date	2019-09-11	
Vérification sécurité	Effectuée	
Heure de début et fin	12h00 à 15h30	
Conditions météorologiques	Ensoleillé	
Température ambiante (°C)	25

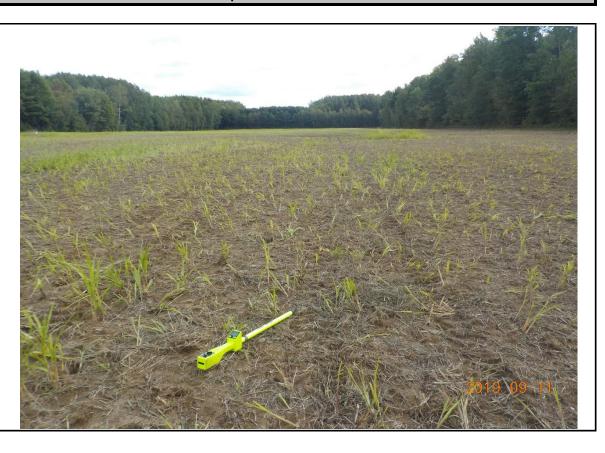
Photo 1 Emplacement de la première détection du drone (45,97617332463, -73,23336671309)

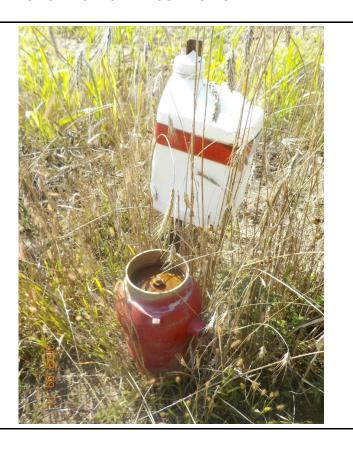
Photo 2

Puits d'eau détecté par le drone (45,97622383128, -73,23226782639)

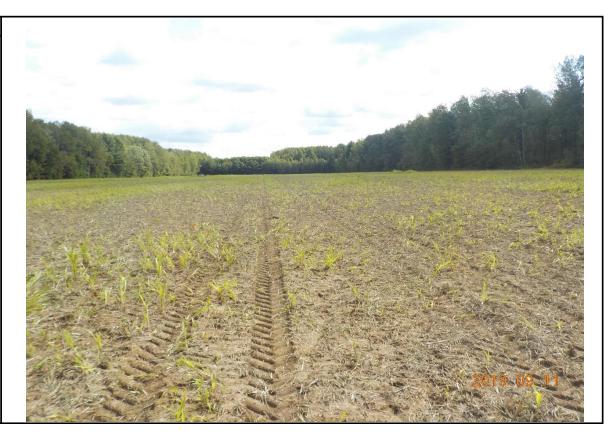
Photo 3

Vue à l'emplacement de la troisième détection du drone (45,97672256596, -73,23396243338)
