DIRECTION DU BUREAU DES HYDROCARBURES

Nom du puits	Gélinas No 5
Numéro du puits	A133
MRC	Bécancour
Municipalité	Bécancour

2. Informations générales sur l'inspection

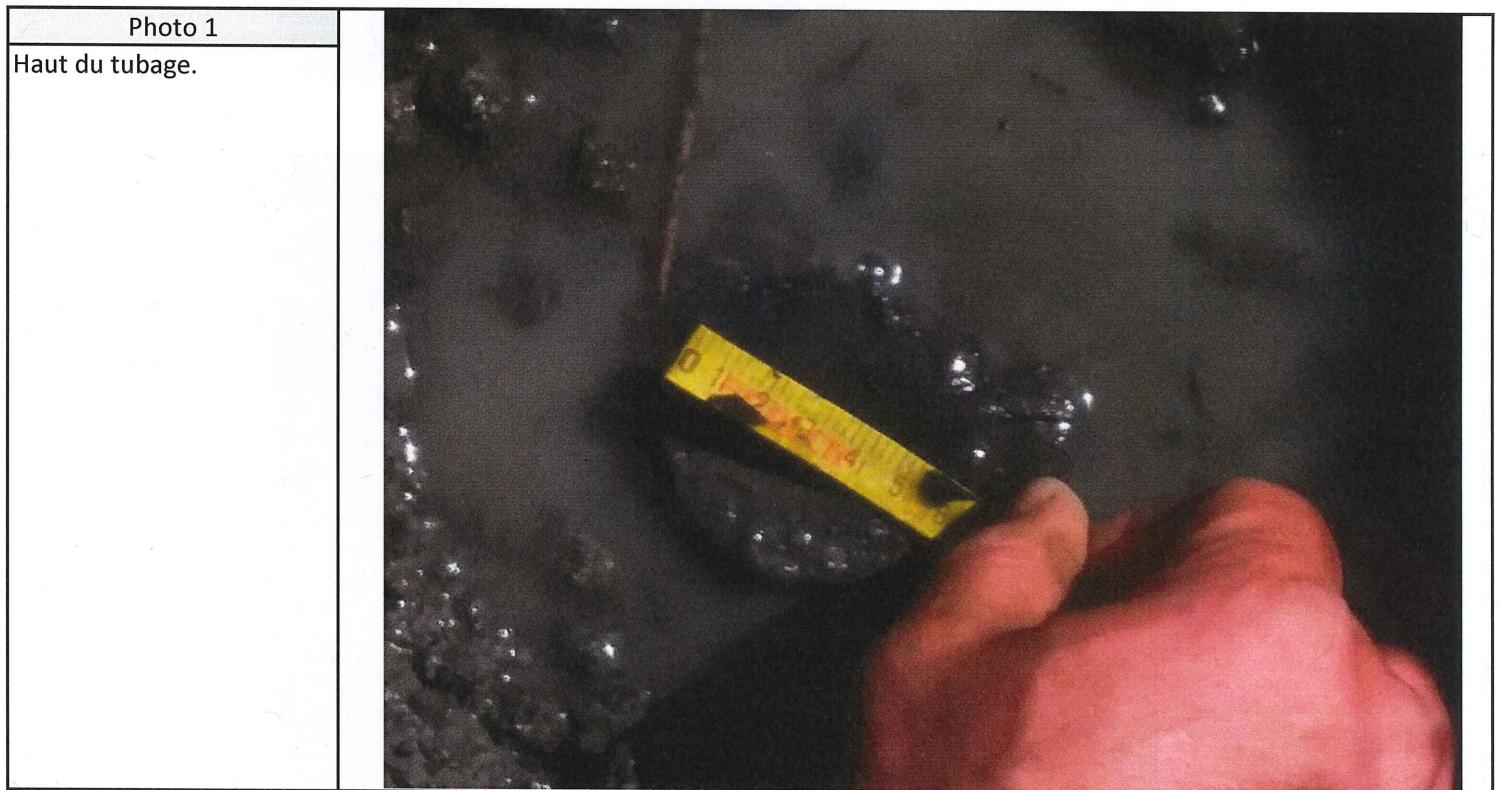
Photo 2

Aucune migration mesurée.
