DIRECTION DU BUREAU DES HYDROCARBURES

1. Identification du puits			
Nom du puits	Lanoraie Oil and Gas Syndicate No 2		
Numéro du puits	3713		
MRC	D'Autray		
Municipalité	Lanoraie		
Numéro de lot	53-54

2. Informations générales sur l'inspection			
Inspecteur	Vernhar Beaulac		
Inspecteur	Kym Bernard		
Accompagné de			
Système géodésique	NAD 83		
Format des coordonnées	Degré décimaux		
Type inspection	Complète		
Date	2019-08-19		
Vérification sécurité	Effectuée		
Heure de début et fin	13h00 À 14h00		
Conditions météorologiques	Ensoleillé		
Température ambiante (°C)	25

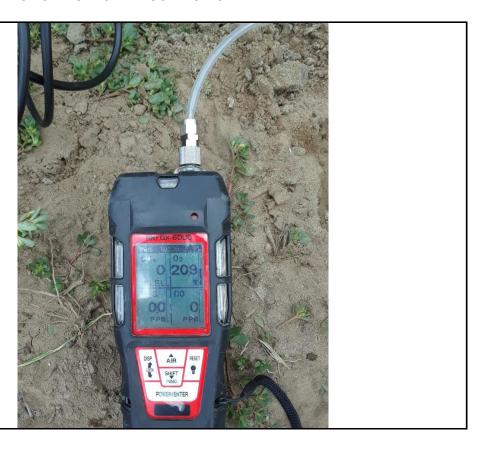
Photo 2
Test de migration

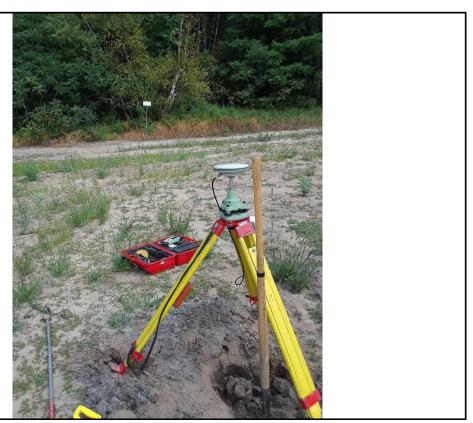
9. Localisation du puits						
Observation	Coordonnées GPS	Intensité du signal				
Tubage déterré	45,94258,-73,24719	Très fort				
Commentaires	Commentaires

Photo 3 Localisation du puits
