DIRECTION DU BUREAU DES HYDROCARBURES

1. Identification du puits		
Nom du puits	Prospère, Varennes No 5	
Numéro du puits	B114	
MRC	Marguerite-D'Youville	
Municipalité	Varennes

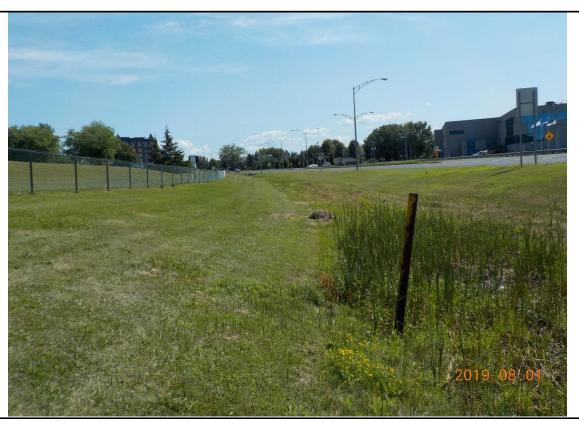
Photo 3

On a eu plusieurs détections fortes, mais rien de caractéristique à un puits en dehors d'une conduite souterraine de gaz naturel (coordonnées: 45,6753, -73,437585, diamètre: 13,3 cm, hauteur au-dessus de la surface du sol: 90 cm, Gaz: 0%LIE).

Vue sur la conduite de gaz naturel et l'emplacement du point GDH
