DIRECTION DU BUREAU DES HYDROCARBURES

1. Identification du puits		
Nom du puits	New Miller Bald Mountain No 8, Sorel	
Numéro du puits	B087	
MRC	Pierre-De Saurel	
Municipalité	Sainte-Anne-de-Sorel

2. Informations générales sur l'inspection			
Inspecteur	Myriam Cadotte		
Inspecteur	Johnson Predin		
Accompagné de			
Système géodésique	NAD 83		
Format des coordonnées	Degré décimaux		
Type inspection	Complète		
Date	2019-09-17		
Vérification sécurité	Effectuée		
Heure de début et fin	14h30 à 16h00		
Conditions météorologiques	Ensoleillé		
Température ambiante (°C)	20

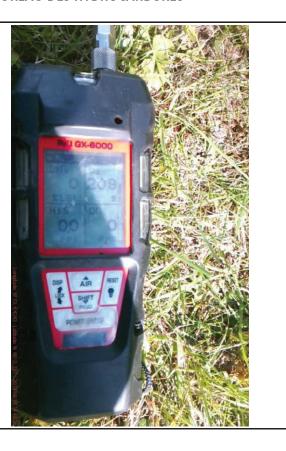
Photo 2 Mesure de gaz à 50 centimètres du puits
