Nom du puits	Gastem Intragaz, Joly No 4
Numéro du puits	A256
MRC	Lotbinière
Municipalité	Saint-Janvier-de-Joly

DIRECTION DU BUREAU DES HYDROCARBURES

RAPPORT D'INSPECTION DE PUITS INACTIF

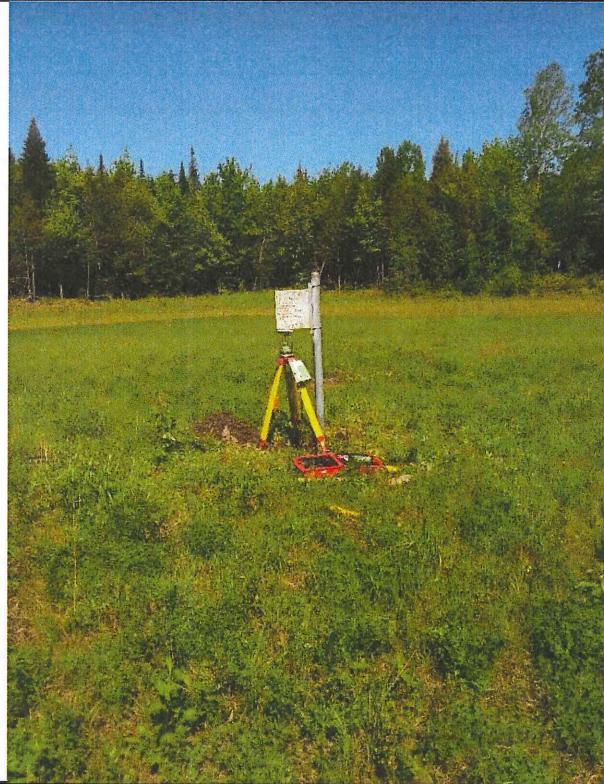
Photo 2

Site de l'inspection
