DIRECTION DU BUREAU DES HYDROCARBURES

1. Identification du puits		
Nom du puits	Oil Selections No 20	
Numéro du puits	A094	
MRC	L'Assomption	
Municipalité	L'Assomption

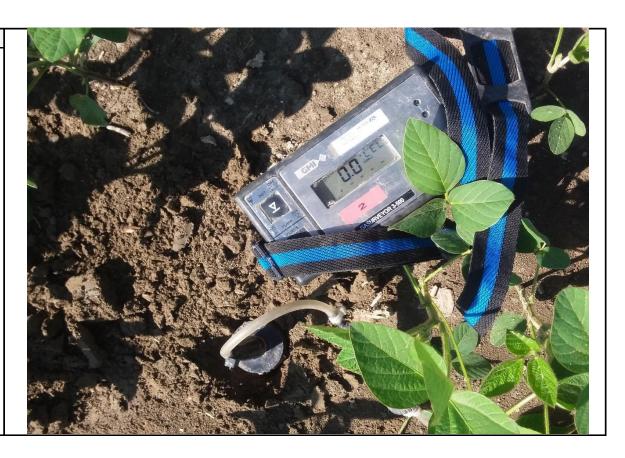
Photo 2
Aucune migration mesurée.
