DIRECTION DU BUREAU DES HYDROCARBURES

Nom du puits	Prospère, Contrecoeur No 3
Numéro du puits	B096
MRC	Marguerite-D'Youville
Municipalité	Contrecoeur

RAPPORT D'INSPECTION DE PUITS INACTIF

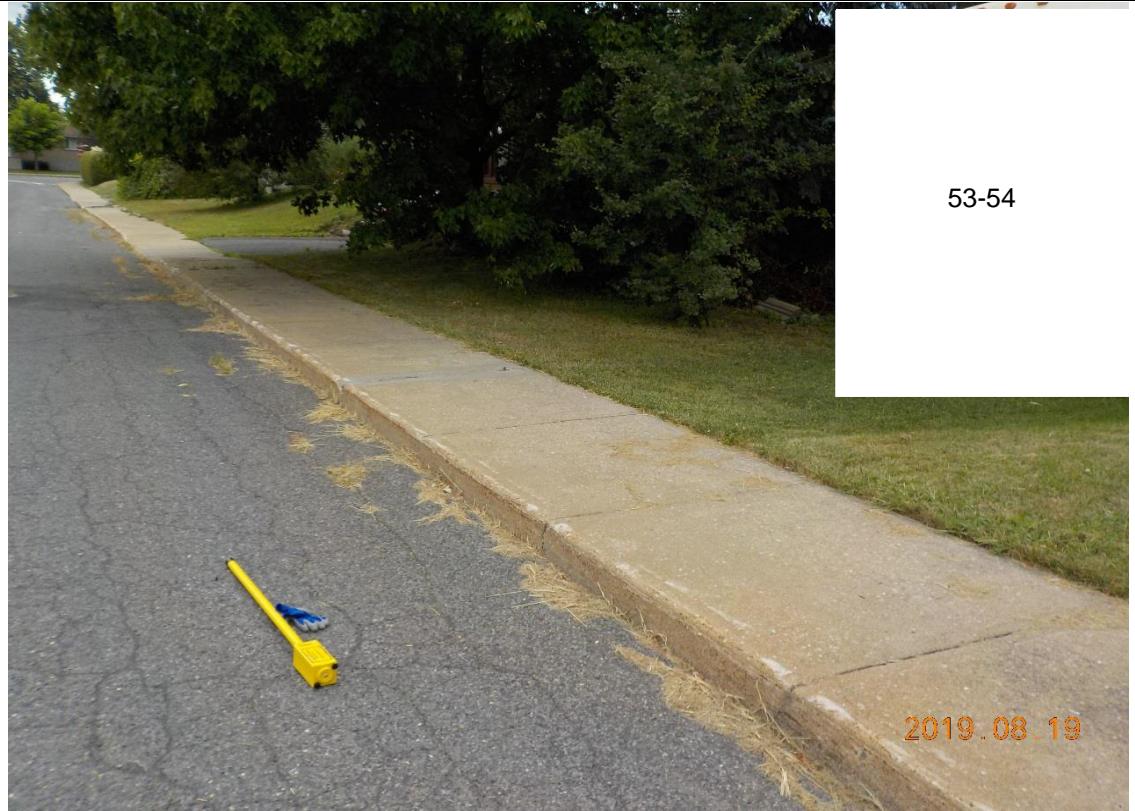
Photo 2

Emplacement des
coordonnées
géographiques
45,8624550253, -
73,2282717894 (SIGPEG)

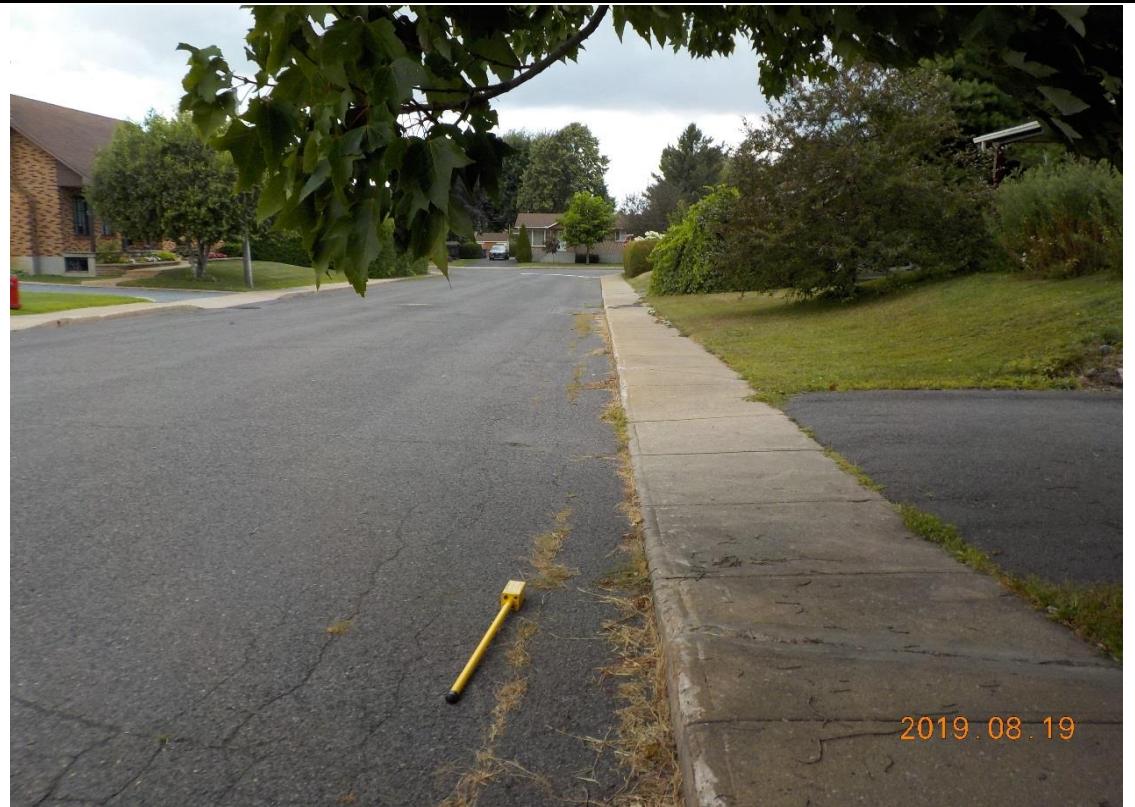
Photo 3

Emplacement des
coordonnées
géographiques
45,8625383871, -
73,2284512387 (SIGPEG)
