DIRECTION DU BUREAU DES HYDROCARBURES

1. Identification du puits			
Nom du puits	Québec Natural Gas No 5, Saint-Vincent-de-Paul		
Numéro du puits	B193		
MRC	Laval		
Municipalité	Laval

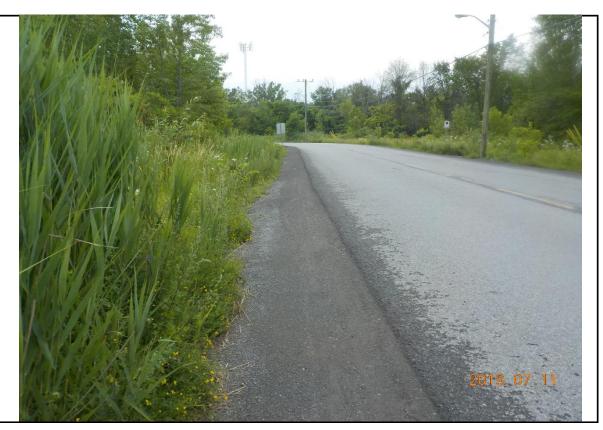
Photo 3 Vue à l'emplacement des coordonnées géographiques 45,6447614692, -73,6417758993 (SIGPEG)
