DIRECTION DU BUREAU DES HYDROCARBURES

Identification du puits		Date et heure d'inspection	
Nom du puits	SOQUIP, Parke No 2	Date	2019-09-09
N° du puits	F003	Heure	15:00 à 17:30

But du rapport

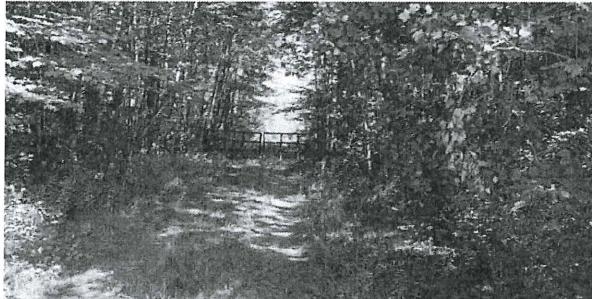
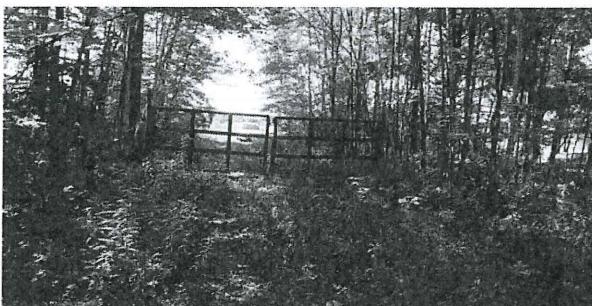
d'excavation pour identifier le puits de façon définitive. Au loin, nous observons la route pavée 259 (photo prise en septembre 2018).

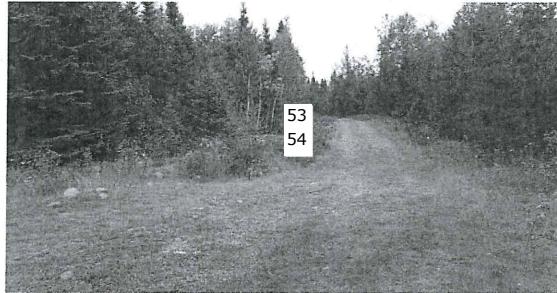
Chemin d'accès général. Le site peut être atteint par le côté sud du chemin

Vue générale du site: photo vers le sud-est qui conduit à la route nationale 289.

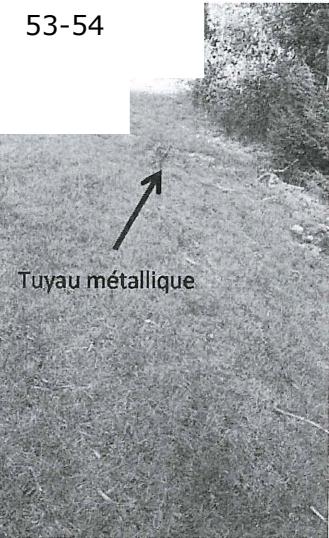
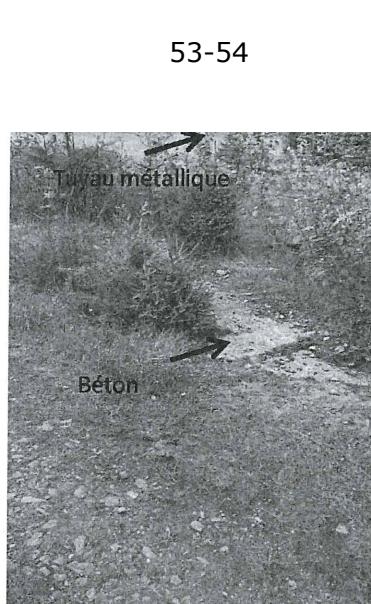
Commentaire L'anomalie est située sur une plaque de béton coulée lors de l'abandon du puits comme c'est le cas sur le puits voisin F002.

La zone où on observe le tuyau métallique: il est difficile à apercevoir étant à ras de terre et gris. Au premier plan sur la photo de droite, on aperçoit une plaque de béton sous lequel on y observe une forte anomalie magnétique (du béton est aussi observé sur le puits F002 situé à 1,8 km au nord qui fut abandonné en même temps et de façon similaire)

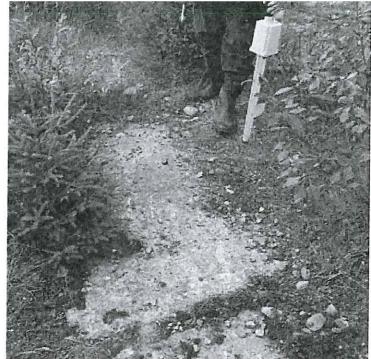
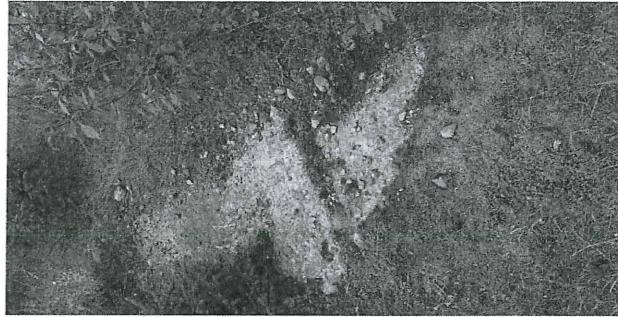
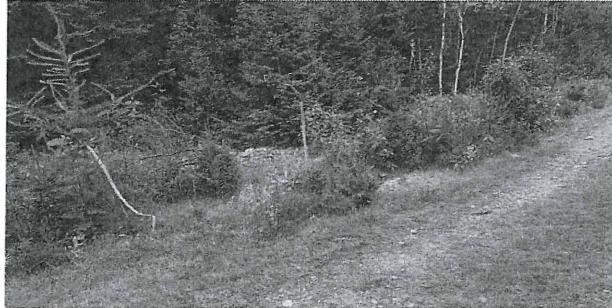
Photos de la plaque de ciment et l'emplacement du puits (piquet rouge). Il est légèrement en retrait étant impossible de le mettre en place à cause du ciment.

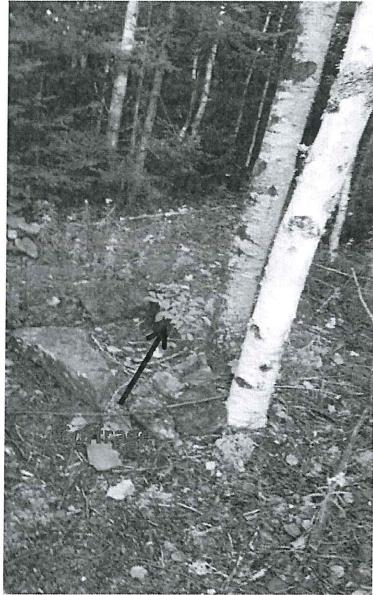
Le coffrage observé par Terrapex: ce ne serait pas le coffrage du puits sachant qu'il aurait été coupé par SOQUIP à 1 mètre sous terre.
