DIRECTION DU BUREAU DES HYDROCARBURES

1. Identification du puits		
Nom du puits	P.O.T. No 13	
Numéro du puits	047	
MRC	de La Côte-de-Gaspé	
Municipalité	Gaspé	
Numéro de lot	3145594

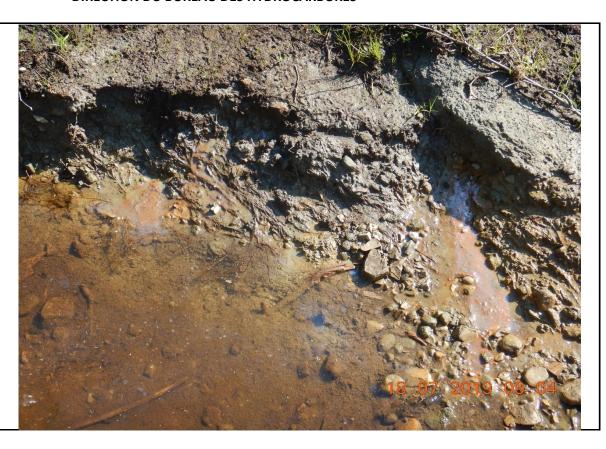
Iridescence présente sur l'eau de l'étang à castor, étant donné que le puits n'a pas été trouvé, aucun échantillon n'a été pris.

Photo 2 Iridescence sur l'étang à castor.

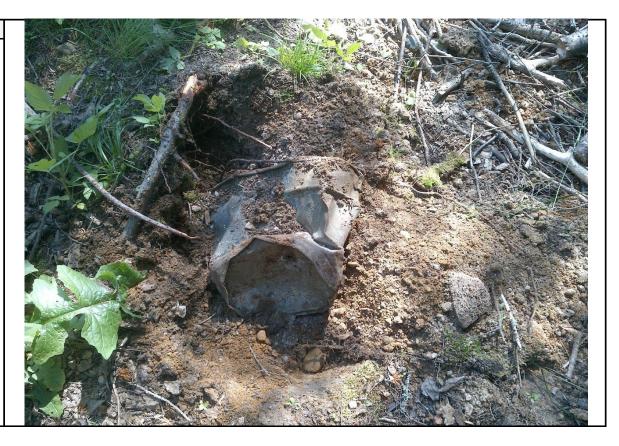
Photo 3 Vieille chaudière
