1. Identification du puits		
Nom du puits	Saint-Viateur No 1	
Numéro du puits	AZ01	
MRC	D'Autray	
Municipalité	Saint-Cuthbert

2. Informations générales sur l'inspection			
Inspecteur	Vernhar Beaulac		
Inspecteur	Kym Bernard		
Accompagné de			
Système géodésique	NAD 83		
Format des coordonnées	Degré décimaux		
Type inspection	Complète		
Date	2019-11-13		
Vérification sécurité	Effectuée		
Heure de début et fin	10h15 à 12h15		
Conditions météorologiques	Ensoleillé		
Température ambiante (°C)	-10

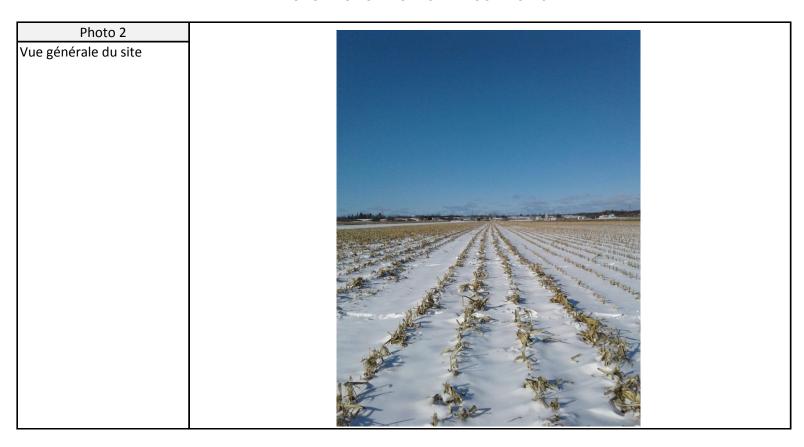
Photo 1 Vue générale du site
Vue générale du site
