RAPPORT D'INSPECTION DE PUITS INACTIF

DIRECTION DU BUREAU DES HYDROCARBURES

Nom du puits	Shell Encal Corridor, Anticosti, Dauphine No 1
Numéro du puits	D016
MRC	Minganie
Municipalité	L'Île-d'Anticosti

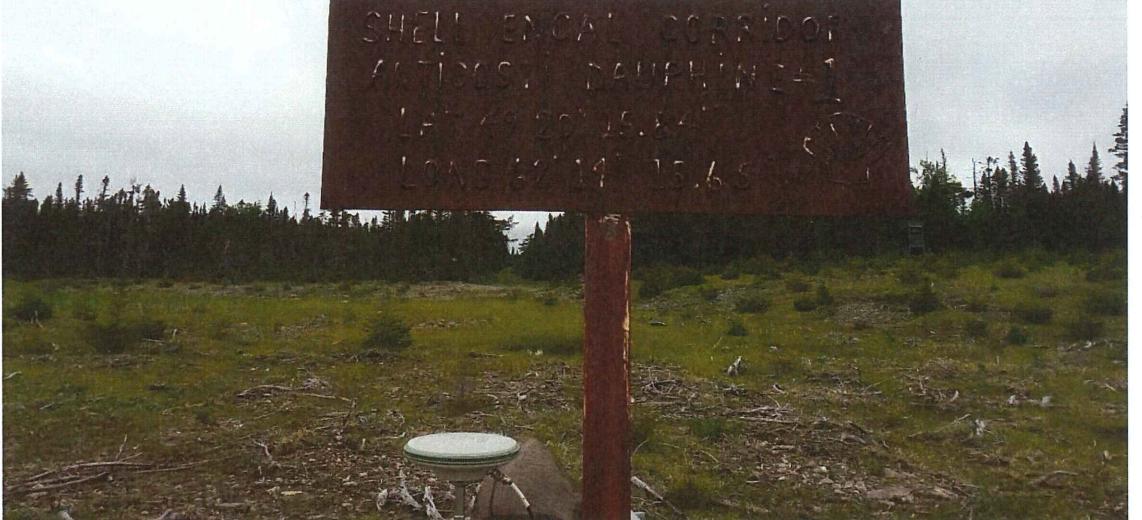
Élément à vérifier	Description	Commentaires
Tête de puits		
Évent de surface		
Profondeur des tubages (cm)		
Hauteur des tubages au dessus du sol (cm)		
Diamètre du tubage extérieur (cm)		
Présence d'une plaque soudée sur le tubage		
Présence de ciment obturant le tubage		
Test de l'eau savonneuse		
Panneau d'identification	Oui non-conforme	La plaque a une largeur de 100 cm et une hauteur de 40 cm.
Les coordonnées GPS de précision ont été prises	Oui

Photo 1	Panneau d'identification

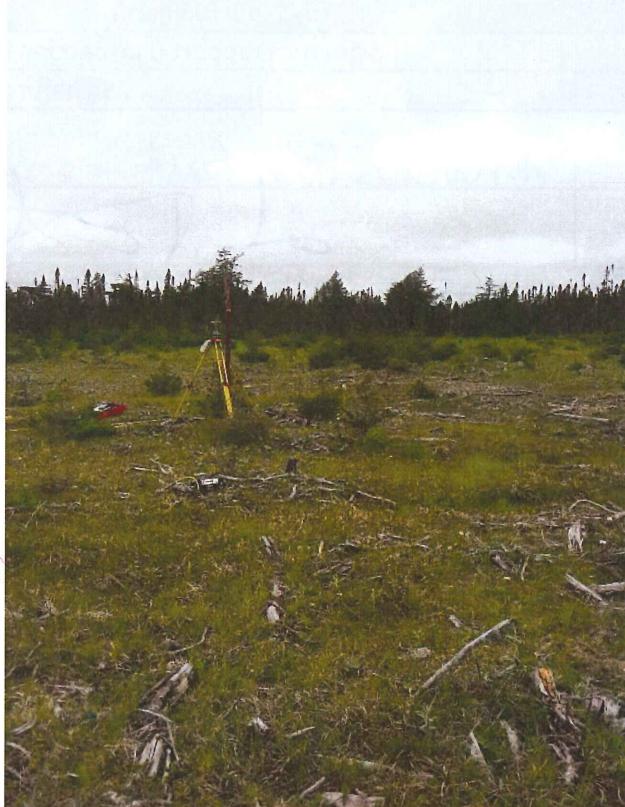
<p>Photo 2</p> <p>Site de l'inspection</p>
