DIRECTION DU BUREAU DES HYDROCARBURES

1. Identification du puits			
Nom du puits	Québec Natural Gas No 3, Saint-Vincent-de-Paul		
Numéro du puits	B191		
MRC	Laval		
Municipalité	Laval

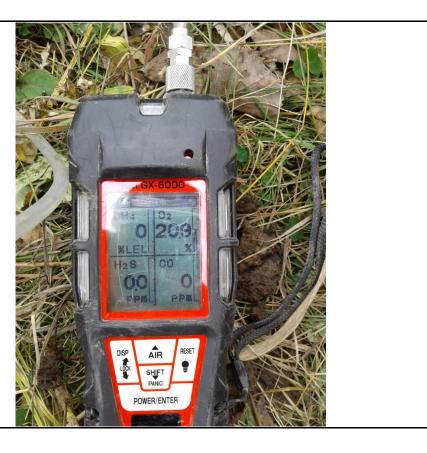
Photo 2

Des valeurs non-significatives de méthane ont été obtenues lors du test de migration et sont probablement dues à une dérive du capteur de l'appareil de mesure. Par conséquent, les concentrations de méthane aux points de mesures sont considérées

Mesure de gaz prise à 4 mètres du puits

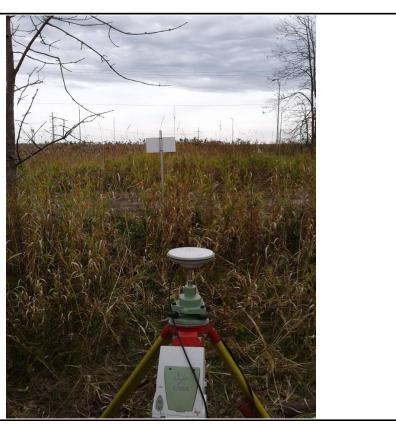
Photo 3

Observation	Coordonnées GPS	Intensité du signal
Tubage déterré	45,65608, -73,64789	Très fort
Commentaires		
Le puits se situe en bordure du sentier sur le côté Ouest.

Site de l'inspection avec la localisation du puits
