DIRECTION DU BUREAU DES HYDROCARBURES

Identification du puits		Date et heure d'inspection	
Nom du puits	SOQUIP Dome et al., Notre-Dame-du-Bon-Conseil No	Date	2019-10-11
N° du puits	A185	Heure	9:00 à 13:15

But du rapport

Cette phase consiste à réaliser une reconnaissance du terrain sur lequel se trouve le puits et faire l'inspection du puits s'il est visible ou localisable avec un détecteur magnétique.

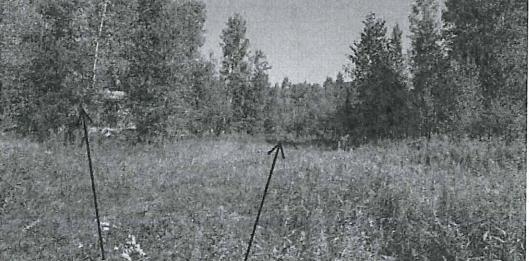
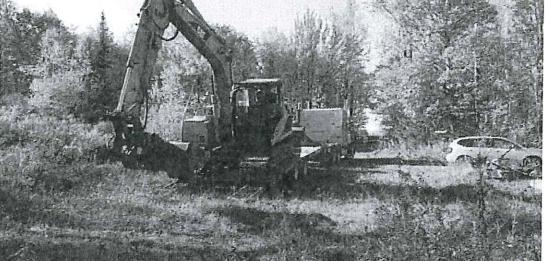
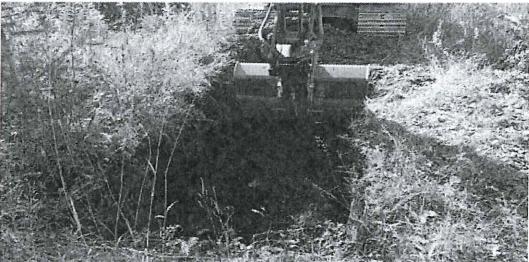
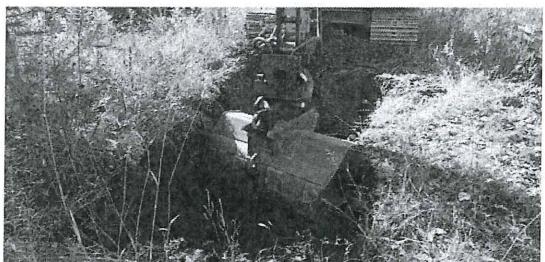
<p>Localisation du puits près de celle qui apparaît sur le plan des arpenteurs.</p> <p>53-54</p> <p>(vue vers le NE). Les 3 autres photos montrent l'excavatrice qui creuse au dessus de l'anomalie magnétique.</p>

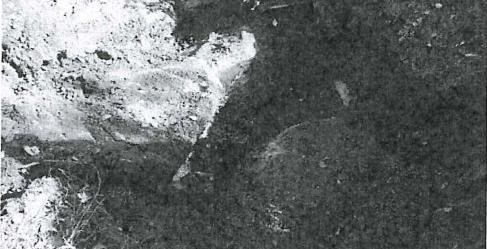
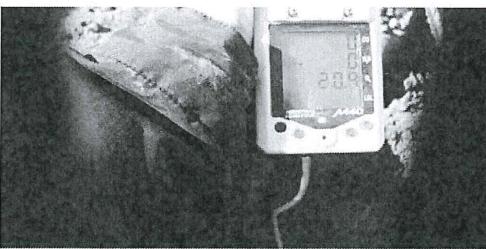
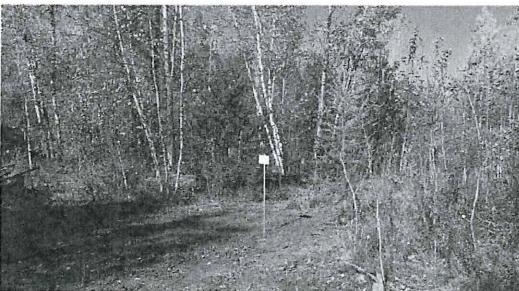
Dans le cas où le puits est visible		
Type	Description	Commentaire
Tubage ou casing	Coffrage de 508 mm	Situé à 1,8 m sous terres
Commentaire	Une excavatrice a été utilisée pour vérifier la présence du coffrage du puits. Le coffrage conducteur (508 mm) a été localisé à 1,8 m sous la surface.

Description du site					
Coordonnées géographiques					
Latitude	Longitude	Description du sol	Description de la végétation	Indices de contamination	
46,01139	-72,33845	Autres	Dégradée ou appauvrie	Aucune	
Commentaire	L'excavation n'a pas montré d'évidence de terre contaminée. Il a fallu enlever des débris de béton qui recouvrait le puits.

<p>Une photo montre les morceaux de béton qui recouvrent le puits. On voit le sommet du coffrage de 20 po (508 mm) situé à 1,8 m sous la surface. Après avoir fait des trous autour du coffrage, nous avons fait la lecture du gaz : celui-ci percolait vers la surface via l'extérieur du coffrage. Le débit a diminué rapidement et on n'a pu le mesurer. Un manneau indicateur</p>
