# **DIRECTION DU BUREAU DES HYDROCARBURES**

1. Identification du puits				
Nom du puits	Québec Natural Gas No 3, Saint-Gérard-Magella			
Numéro du puits	A148			
MRC	L'Assomption			
Municipalité	L'Assomption

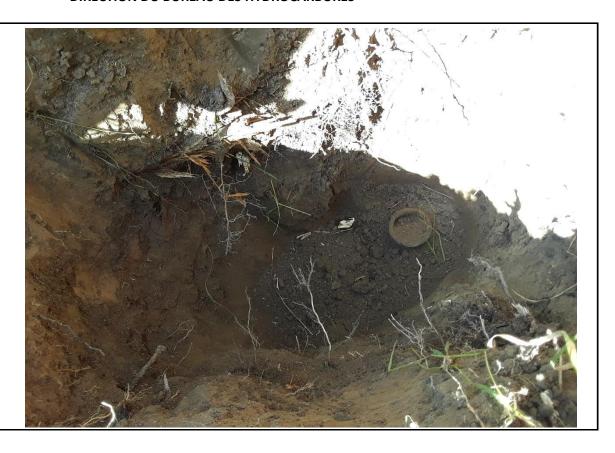
Le puits est localisé, car le haut du tubage a été déterré. Aucune migration ni émanation de gaz au tubage n'ont été détectées. Aucun indice organoleptique de contamination de l'eau et/ou du sol n'a été observé. Pour ces raisons, l'état du puits est : Nonproblématique.

Photo 2 Haut du tubage du puits A148

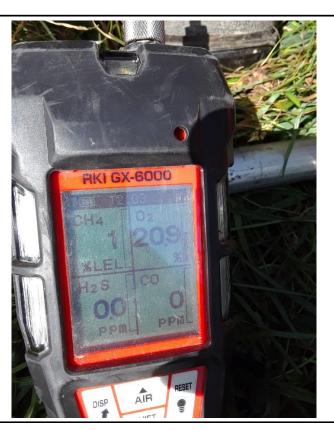
#1 À 4 mètres			0	
#2 À 4 mètres			0	
#3 À 4 mètres			0	
#4 À 4 mètres			0	
	E à l'intérieur de 50 cm ou à In maximum de 75 m et à tou			
	. ,	Commentaires		
	es de méthane ont été obten			
du capteur de l'appareil de	mesure. Par conséquent, les	concentrations	de méthane aux points de n	nesures sont considérées

comme nulles.

# Photo 3 Mesure de migration de méthane non significative
