DIRECTION DU BUREAU DES HYDROCARBURES

Nom du puits	Hull Foundry Well
Numéro du puits	AZ21
MRC	Gatineau
Municipalité	Gatineau

RAPPORT D'INSPECTION DE PUITS INACTIF

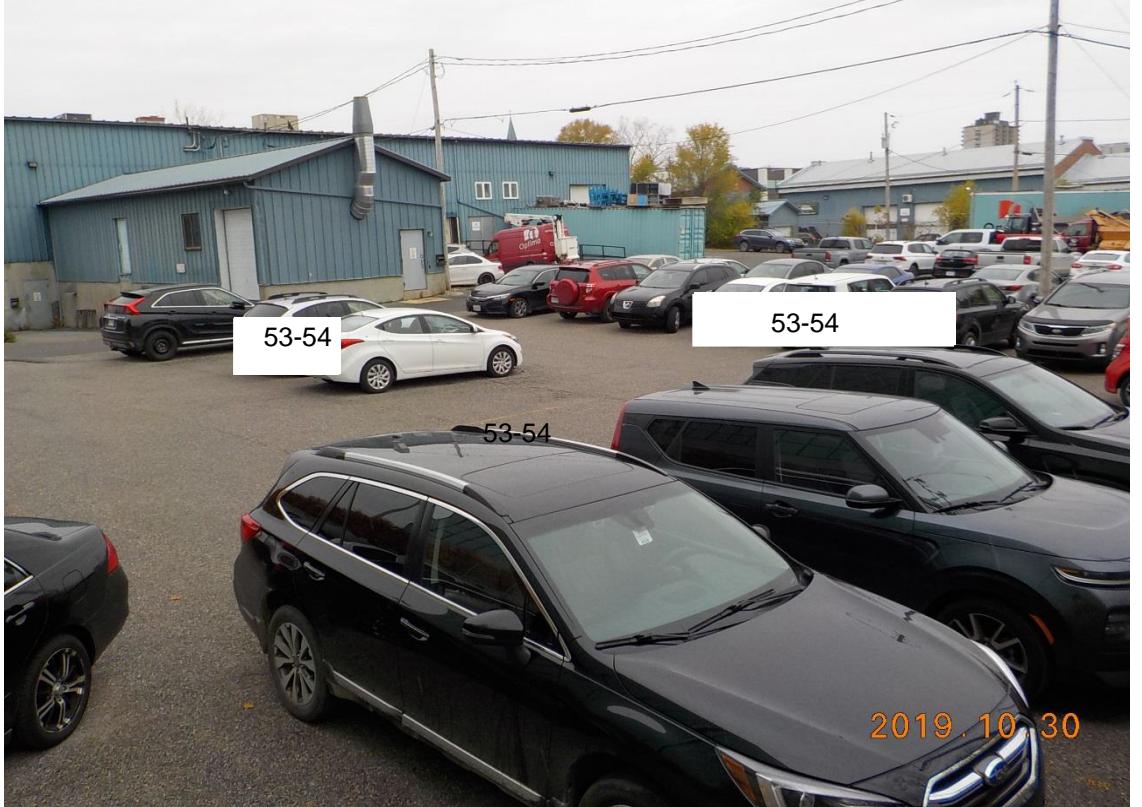
Photo 1	Vue de l'emplacement des coordonnées géographiques GDH et SIGPEG

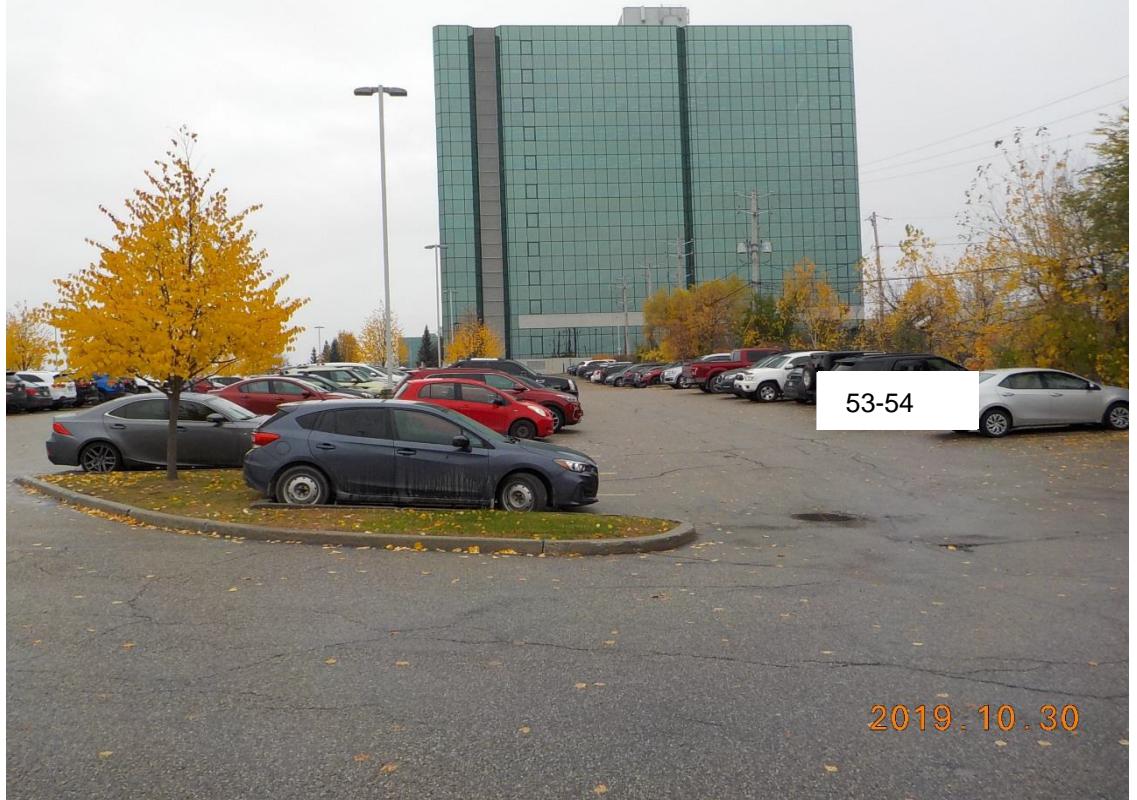
Photo 2

Vue sur le site de repérage
du puits

53-54
sur les
coordonnées
géographiques GDH et
SIGPEG au loin

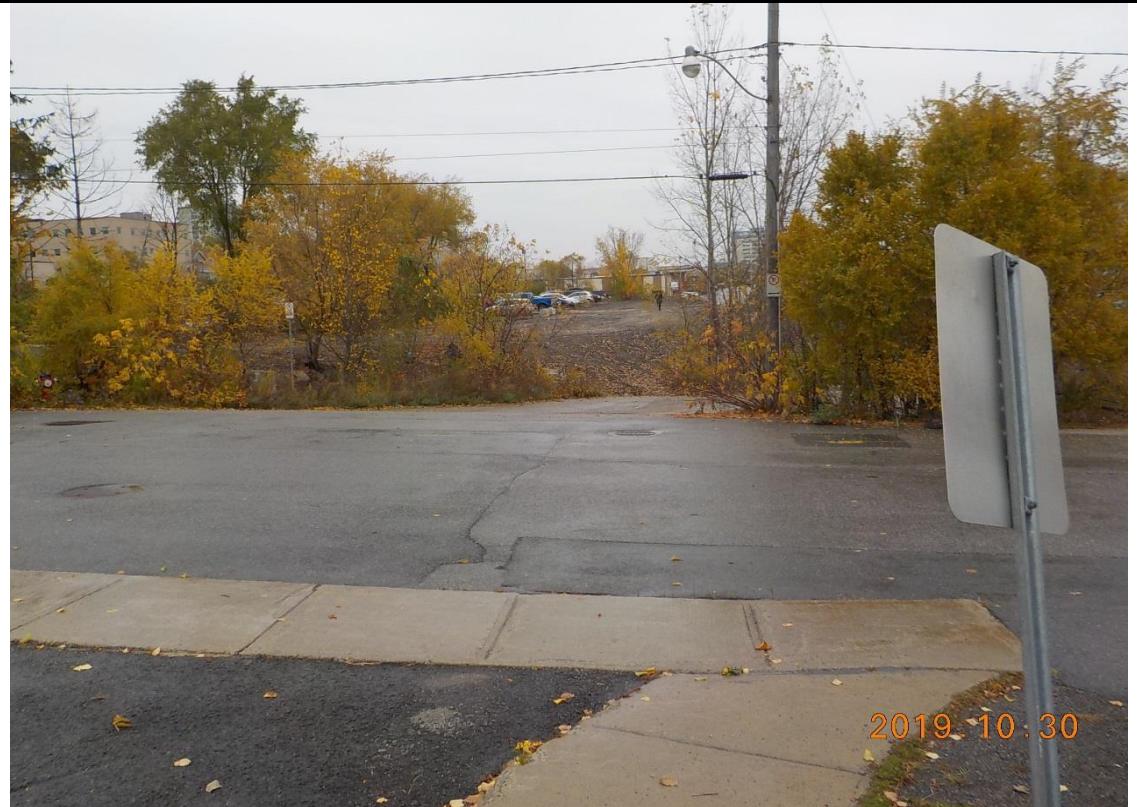
Photo 3

Chemin d'accès
