DIRECTION DU BUREAU DES HYDROCARBURES

1. Identification du puits	
Nom du puits	Gastem, Saint-Janvier-de-Joly No. 5
Numéro du puits	A287
MRC	Lotbinière
Municipalité	Saint-Janvier-de-Joly

RAPPORT D'INSPECTION DE PUITS INACTIF

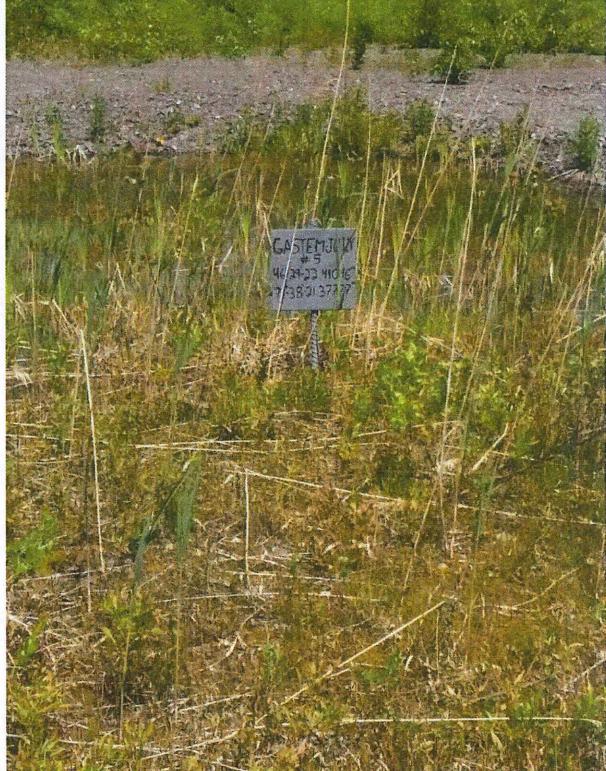
Photo 1

Pancarte du puits.

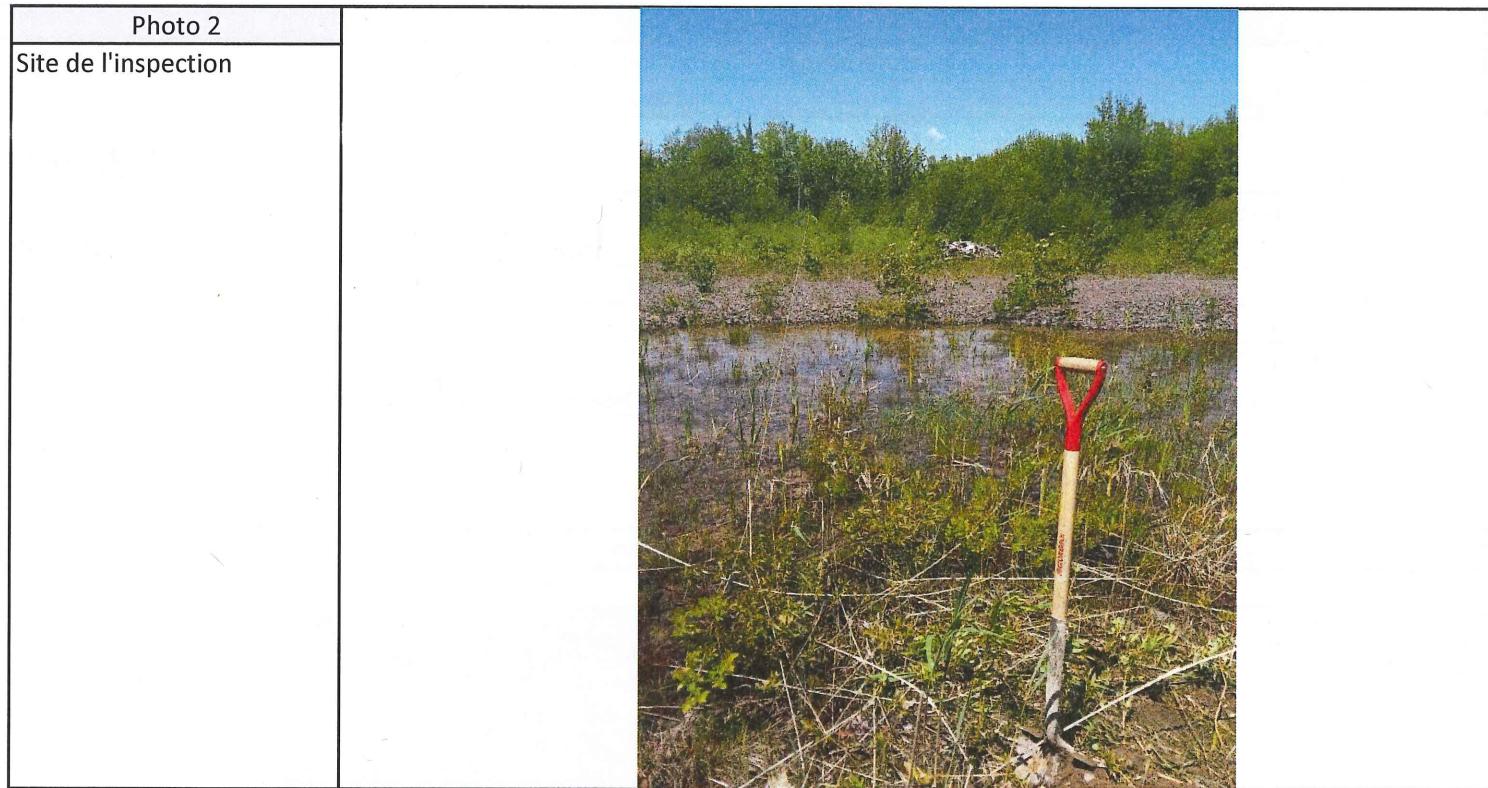
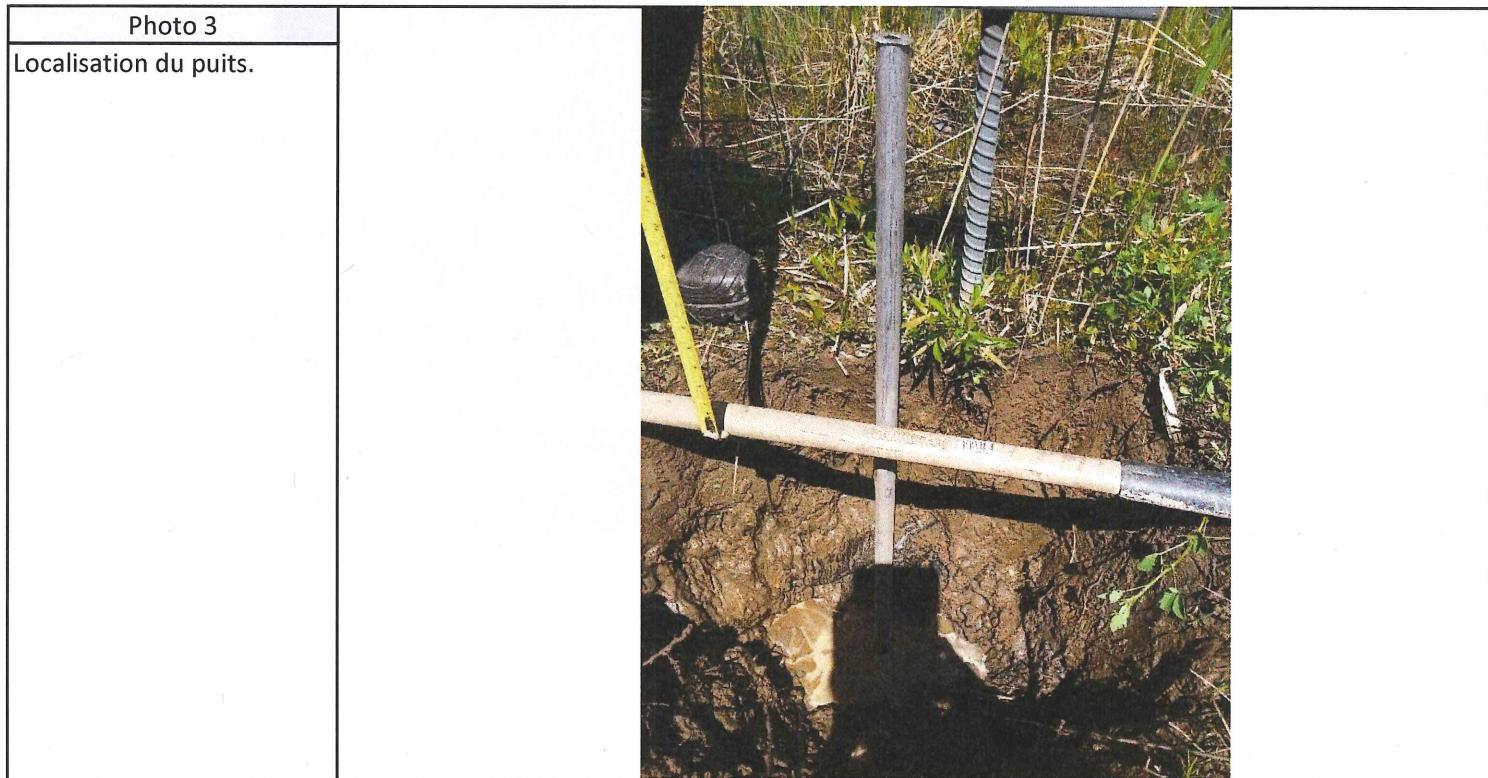
Observation	Coordonnées GPS	Intensité du signal
Signal magnétique probant, impossible à creuser avec une pelle ronde	46,48955,-71,63929	Très fort
Commentaires		
Une perche de 175 cm enfoncee à 135 cm a permis de toucher le tubage. La présence d'eau dans le trou excavé rend impossible de poursuivre l'excavation.
