DIRECTION DU BUREAU DES HYDROCARBURES

1. Identification du puits			
Nom du puits	Québec Natural Gas No 10, Saint-François-de-Sales		
Numéro du puits	A140		
MRC	Laval		
Municipalité	Laval

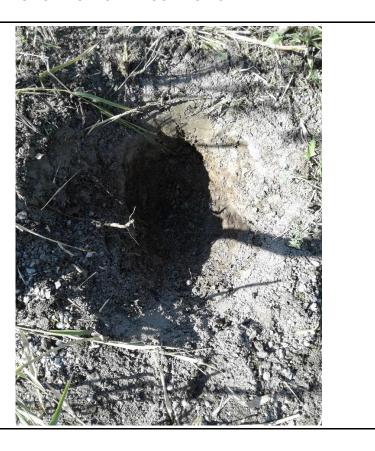
Singal magnétique typique d'un puits. Impossible à creuser manuellement car le sol est trop compact. Nous avons arpenté la totalité du lot, une seule détection a été trouvée.

Photo 2 Excavation manuelle de la détection magnétique dans un sol compact

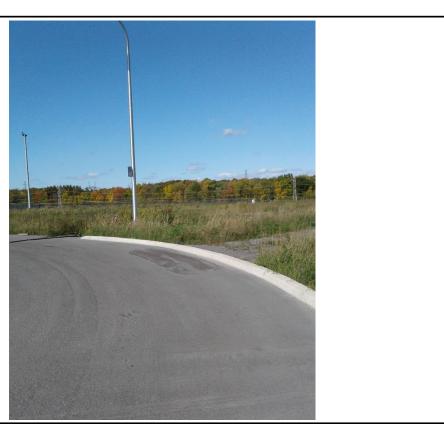
Photo 3 Vue générale du site
