DIRECTION DU BUREAU DES HYDROCARBURES

1. Identification du puits		
Nom du puits	Louvicourt - Métal l'Assomption No 8	
Numéro du puits	A151	
MRC	L'Assomption	
Municipalité	L'Assomption

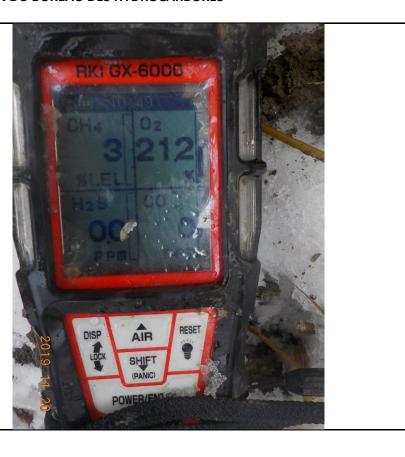
Photo 2

Des valeurs non-significatives de méthane ont été obtenues lors du test de migration et sont probablement dues à une dérive du capteur de l'appareil de mesure. Par conséquent, les concentrations de méthane aux points de mesures sont considérées comme nulles. De plus, la mesure de l'air indiquait 3%LIE.

Mesure prise à 4 mètres pour le test de migration

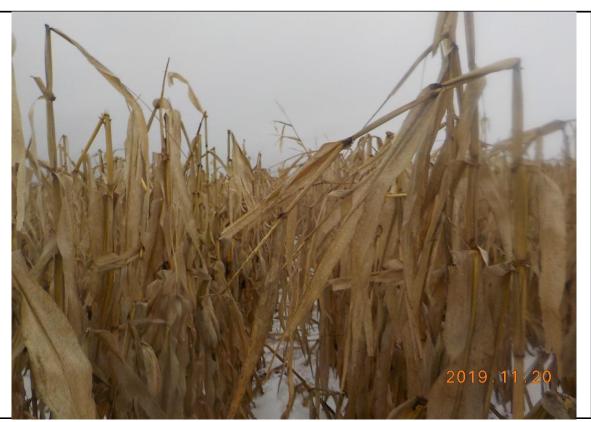
Photo 3

Vue sur le site vis-à-vis l'emplacement du puits
