## **DIRECTION DU BUREAU DES HYDROCARBURES**

1. Identification du puits		
Nom du puits	Saint-Georges No 1	
Numéro du puits	AZ35	
MRC	Beauce-Sartigan	
Municipalité	Saint-Georges

2. Informations générales sur l'inspection			
Inspecteur	David Fortin		
Inspecteur			
Accompagné de			
Système géodésique	NAD 83		
Format des coordonnées	Degré décimaux		
Type inspection	Complète		
Date	2019-07-24		
Vérification sécurité	Effectuée		
Heure de début et fin	10h30 à 12h00		
Conditions météorologiques	Nuageux		
Température ambiante (°C)	20

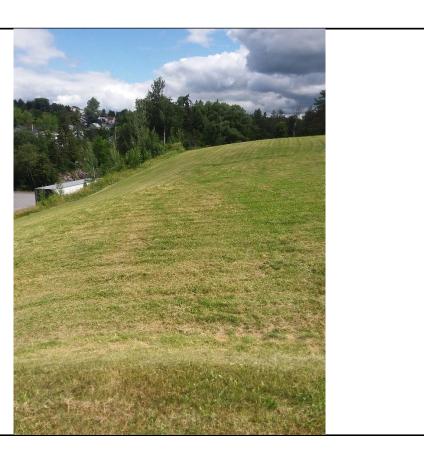
Photo 2 Site de l'inspection.

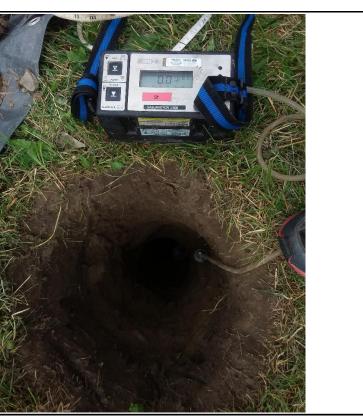
# Photo 3

Aucune émanation au tubage.
