DIRECTION DU BUREAU DES HYDROCARBURES

Nom du puits	Corridor/HQ, Anticosti, Chaloupe No 1
Numéro du puits	D017
MRC	Minganie
Municipalité	L'Île-d'Anticosti

RAPPORT D'INSPECTION DE PUITS INACTIF

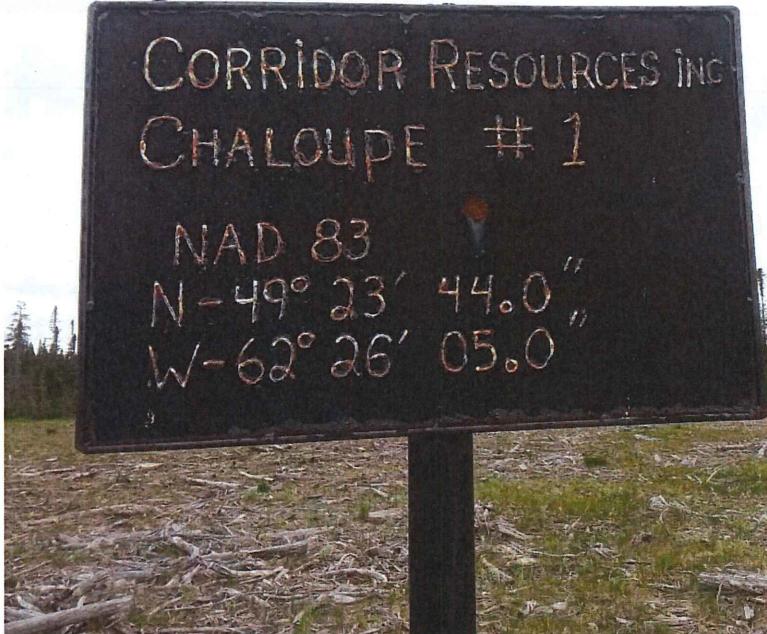
Photo 1	Panneau d'identification

Observation	Coordonnées GPS	Intensité du signal
Panneau d'identification	49,39495,-62,43483	
Commentaires		
Vraisemblablement sous le panneau d'identification.

Élément à vérifier	Description	Commentaires
Tête de puits		
Évent de surface		
Profondeur des tubages (cm)		Présence d'une grande quantité de roches rendant impossible l'excavation à la pelle ronde. La présence des roches empêche aussi de tenter de toucher le haut du tubage avec une tarière.
Hauteur des tubages au dessus du sol (cm)		
Diamètre du tubage extérieur (cm)		
Présence d'une plaque soudée sur le tubage		
Présence de ciment obturant le tubage		
Test de l'eau savonneuse		
Panneau d'identification	Oui non-conforme	La plaque a une largeur de 61 cm et une hauteur de 42 cm.
Les coordonnées GPS de précision ont été prises	Oui
