DIRECTION DU BUREAU DES HYDROCARBURES

Nom du puits	Sun Exploration et al. No 1, La Rédemption
Numéro du puits	C086
MRC	La Mitis
Municipalité	La Rédemption

2. Informations générales sur l'inspection

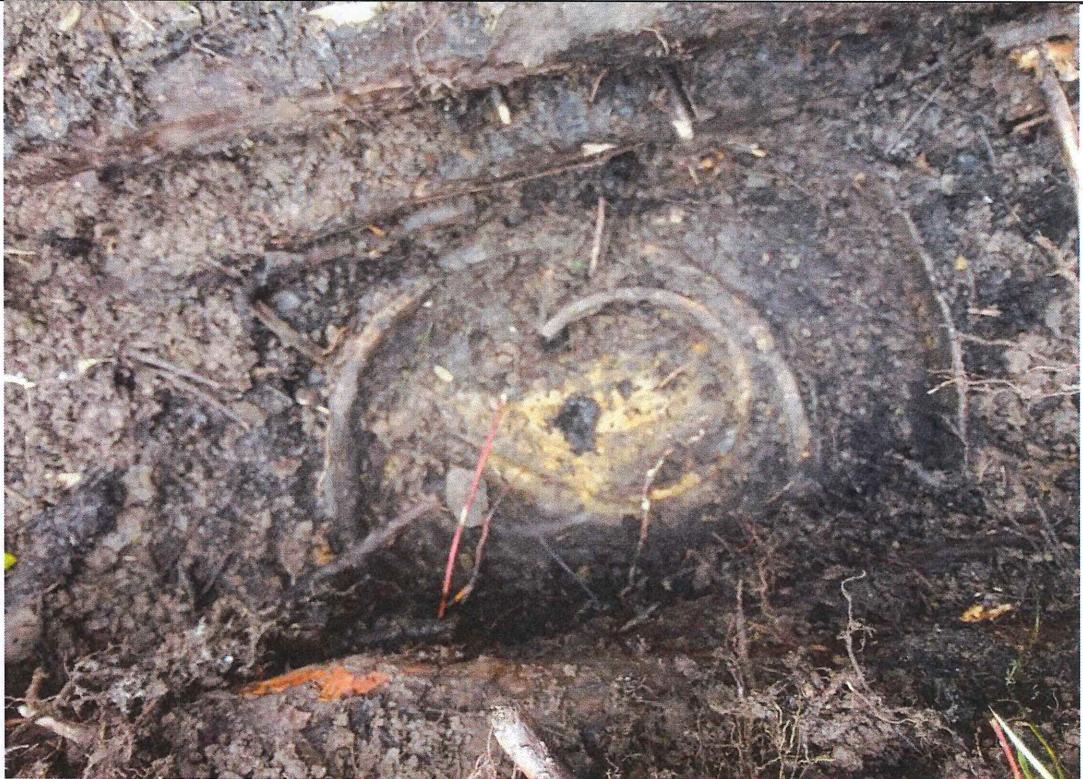
Photo 1

Le puits est localisé, car le haut du tubage a été déterré. Aucune migration ni émanation de gaz au tubage n'ont été détectées. Aucun indice organoleptique de contamination de l'eau et/ou du sol n'a été observé. Pour ces raisons, l'état du puits est : Non-problématique.

Haut des tubages.

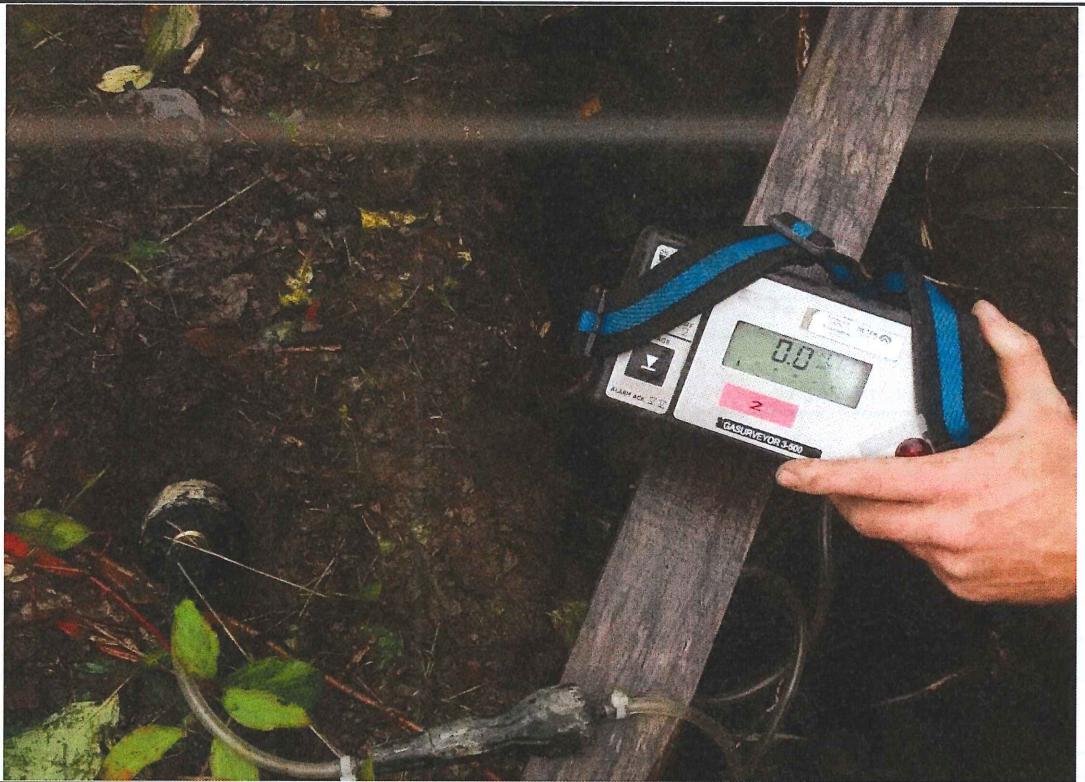
Photo 2

Point de mesure	%LIE	%GAZ
Au tubage ou à l'évent	0	
#1 À l'intérieur de 50 centimètres	0	
#2 À l'intérieur de 50 centimètres	0	
#1 À 4 mètres	0	
#2 À 4 mètres	0	
#3 À 4 mètres	0	
#4 À 4 mètres	0

Aucune migration
observée.

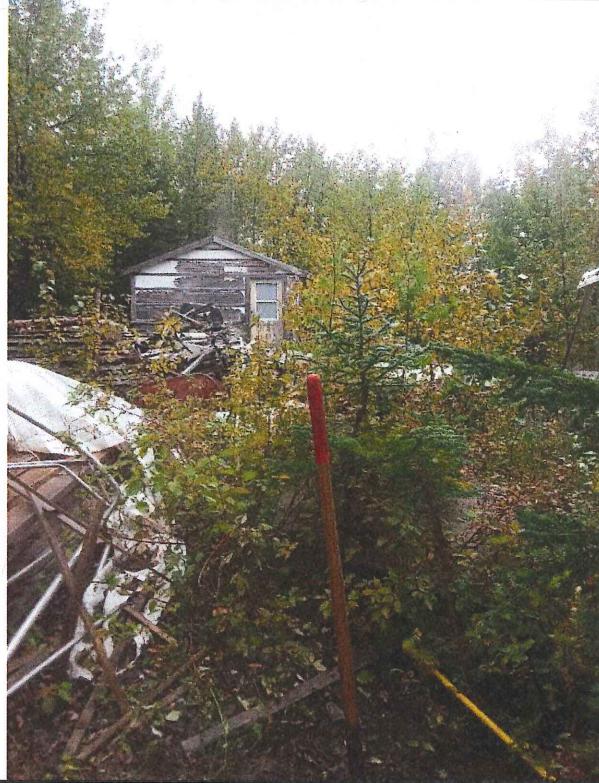
Photo 3

Vue générale du site.
