DIRECTION DU BUREAU DES HYDROCARBURES

1. Identification du puits		
Nom du puits	MB-1	
Numéro du puits	CS44	
MRC	La Côte-de-Gaspé	
Municipalité	Rivière-Saint-Jean

. Informations générales sur l'inspection		
Inspecteur	Éric Arsenault	
Inspecteur	Kathleen Sévigny	
Accompagné de		
Système géodésique	NAD 83	
Format des coordonnées	Degré décimaux	
Type inspection	Complète	
Date	2019-09-10	
Vérification sécurité	Effectuée	
Heure de début et fin	9h00 à 17h00	
Conditions météorologiques	Ensoleillé	
Température ambiante (°C)	20

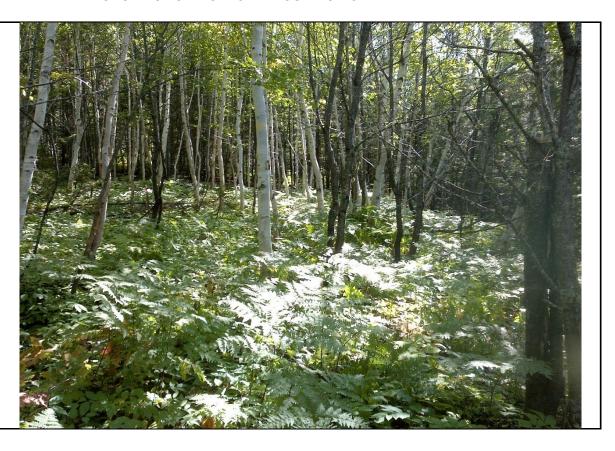
Photo 2
Végétation au point imagerie 2
(48,890393, -64,846655)

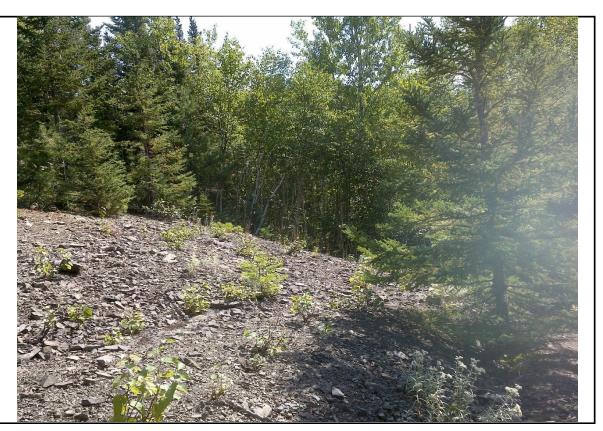
Photo 3
Végétation au point
imagerie 3
(48,892798, -64,846294)
