DIRECTION DU BUREAU DES HYDROCARBURES

1. Identification du puits		
Nom du puits	Prospère, Varennes No 13	
Numéro du puits	B122	
MRC	Marguerite-D'Youville	
Municipalité	Varennes

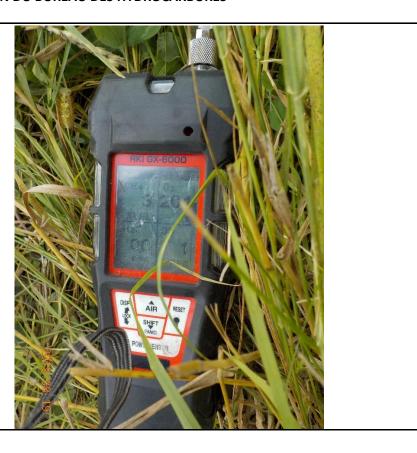
#1 À 4 mètres			0	
#2 À 4 mètres			0	
#3 À 4 mètres			0	
#4 À 4 mètres			0	
Si les valeurs sont >25% LI	E à l'intérieur de 50 cm ou à	4 m, faire les r	nesures aux 4 coins cardir	naux de la limite de migration
jusqu'à u	ın maximum de 75 m et à tou	ites places où (des indices de migrations	sont visibles
		Commentaires	5	
Des valeurs non-significative	es de méthane ont été obten	ues lors du test	t de migration et sont prob	pablement dues à une dérive

du capteur de l'appareil de mesure. Par conséquent, les concentrations de méthane aux points de mesures sont considérées comme nulles.

Photo 2 Mesure de gaz à 4 mètres du puits

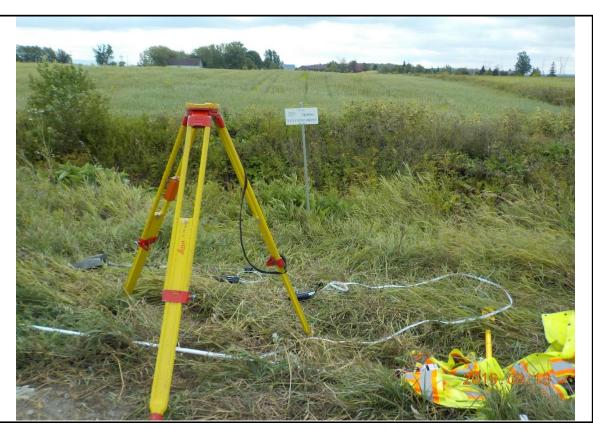
Photo 3
Emplacement du puits
