DIRECTION DU BUREAU DES HYDROCARBURES

Nom du puits	Gélinas No 1
Numéro du puits	B063
MRC	Bécancour
Municipalité	Bécancour

RAPPORT D'INSPECTION DE PUITS INACTIF

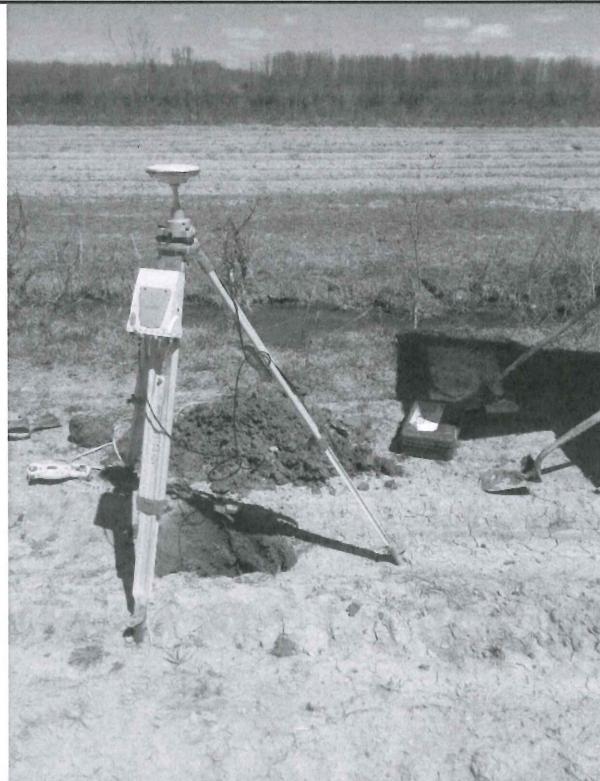
Photo 2

Vue générale du site

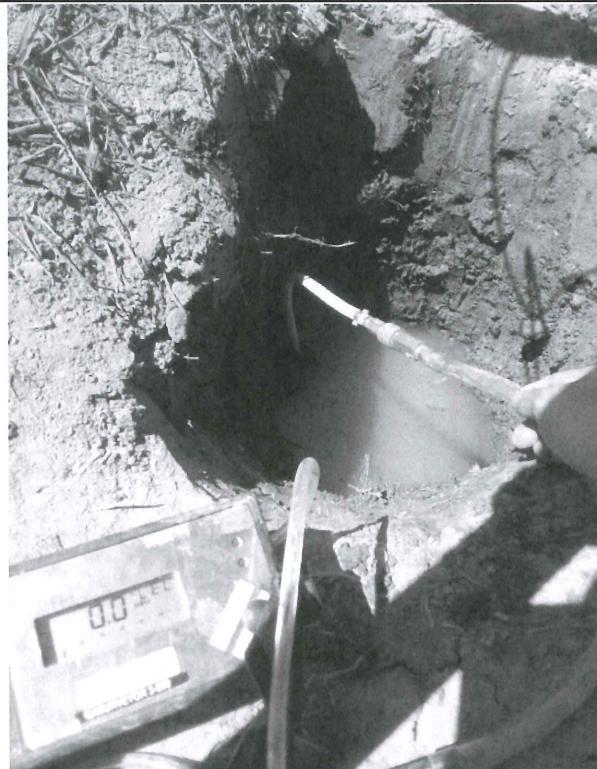
Photo 3

Point de mesure	%LIE	%GAZ
Au tubage ou à l'évent	0	
#1 À l'intérieur de 50 centimètres	0	
#2 À l'intérieur de 50 centimètres	0	
#1 À 4 mètres	0	
#2 À 4 mètres	0	
#3 À 4 mètres	0	
#4 À 4 mètres	0

Aucunes émanations
détectées
