# **DIRECTION DU BUREAU DES HYDROCARBURES**

| 1. Identification du puits | | |
|---|---|--|
| Nom du puits | Prospère, Verchères No 1b | |
| Numéro du puits | B129 | |

# Photos de l'inspection

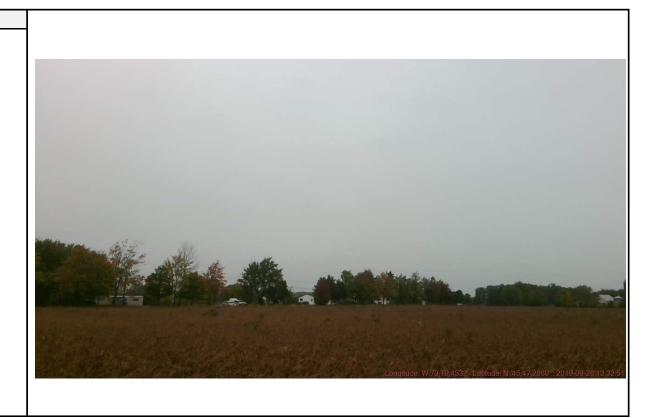
# Photo 3

Vue vers le site de l'inspection
