1. Identification du puits		
Nom du puits	Louvicourt No 2, L'Assomption	
Numéro du puits	B217	
MRC	L'Assomption	
Municipalité	L'Assomption

2. Informations générales sur l'inspection			
Inspecteur	David Fortin		
Inspecteur	Pierre-François Côté		
Accompagné de			
Système géodésique	NAD 83		
Format des coordonnées	Degré décimaux		
Type inspection	Complète		
Date	2019-07-15		
Vérification sécurité	Effectuée		
Heure de début et fin	15h30 à 16h30		
Conditions météorologiques	Ensoleillé		
Température ambiante (°C)	30

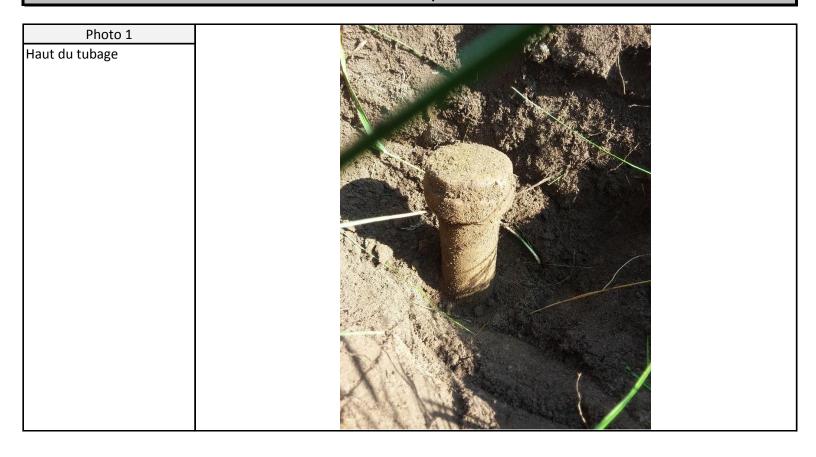
Observation	Coordonnées GPS	Intensité du signal				
Tubage déterré	45,88237,-73,37072	Fort				
Com	Commentaires

10. Caractéristiques du puits				
Élément à vérifier	Description		Commentaires	
Tête de puits	Absente			
Évent de surface	Absent			
Profondeur des tubages (cm)	17			
Hauteur des tubages au dessus du sol (cm)	Na			
Diamètre du tubage extérieur (cm)	7			
Présence d'une plaque soudée sur le tubage	Oui	Bouchon vissé		
Présence de ciment obturant le tubage	Impossible à vérifier			
Test de l'eau savonneuse	Absence de bulles			
Panneau d'identification	Oui non-conforme			
Les coordonnées GPS de précision ont été prises	Non			
11. Émanation et migration				
•	Point de mesure		%LIE	%GAZ
Au tubage ou à l'évent			0	
#1 À l'intérieur de 50 centim	nètres		0	
#2 À l'intérieur de 50 centim	nètres		0	
#1 À 4 mètres			0	
#2 À 4 mètres			0	
#3 À 4 mètres			0	
#4 À 4 mètres			0	
			nesures aux 4 coins cardinaux des indices de migrations son	
		Commentaires

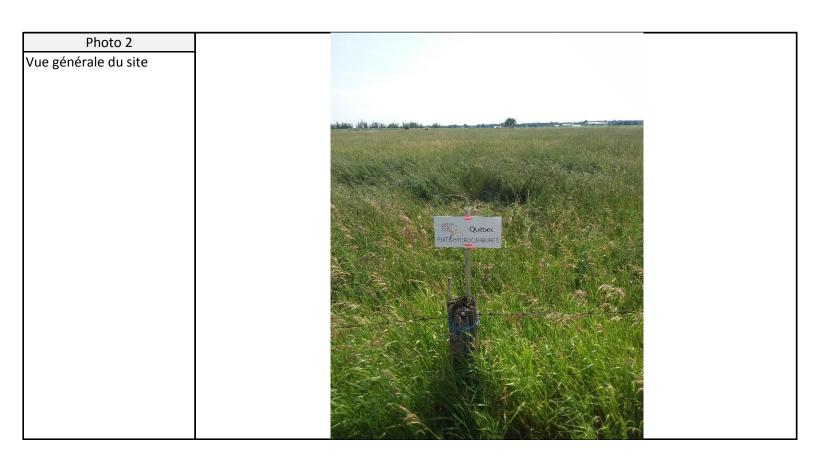
Le puits est localisé, car le haut du tubage a été déterré. Aucune migration ni émanation de gaz au tubage n'ont été détectées. Aucun indice organoleptique de contamination de l'eau et/ou du sol n'a été observé. Pour ces raisons, l'état du puits est : Nonproblématique.
