DIRECTION DU BUREAU DES HYDROCARBURES

1. Identification du puits	
Nom du puits	Quebec Natural Gas No 17, Saint-Vincent-de-Paul
Numéro du puits	B250
MRC	Laval
Municipalité	Laval

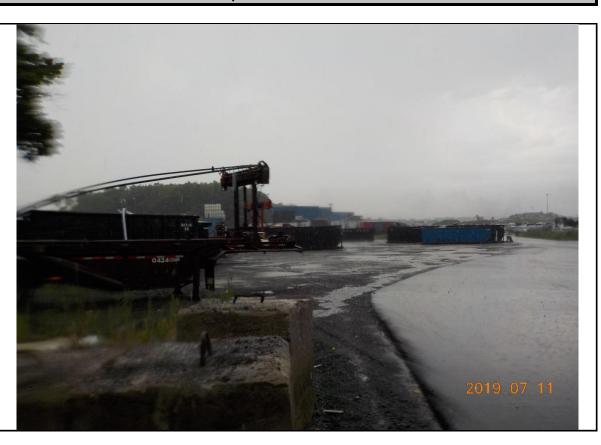
C'est un terrain industriel. Le point GDH est situé dans un cimetière de véhicules auquel on n'avait pas accès. Les points SIGPEG et Imagerie sont situés près de conteneurs en métal où les détecteurs magnétiques sonnent fort pas mal partout.

Photo 1	
Vue sur le site au point	
GDH

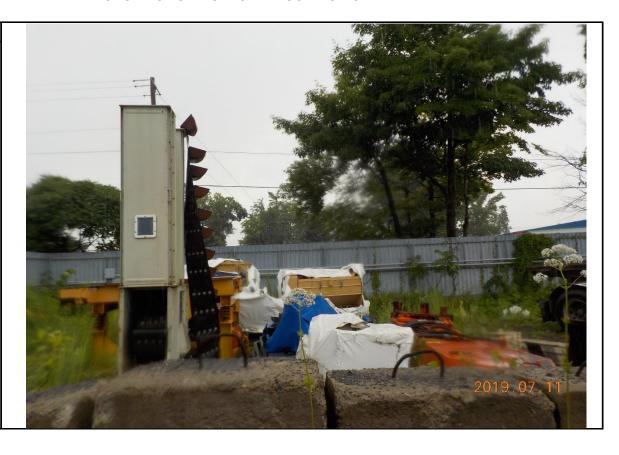
Photo 2
Deuxième vue du site au point GDH

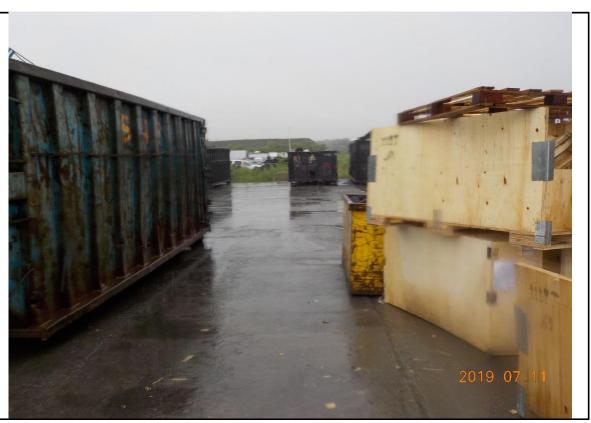
Photo 3
Vue sur le site au point
Imagerie
